HOTĂRÂREA nr. 225  
din 18 iulie 2016

cu privire la aprobarea Studiului de fezabilitate al obiectivului de investiție  
„Reparații capitale podul Decebal peste râul Mureș în municipiul Arad”

**REPARATII CAPITALE PODUL DECEBAL  
PESTE RAUL MURES IN MUNICIPIUL ARAD**

**STUDIU DE FEZABILITATE  
Cf. HG28/2008**

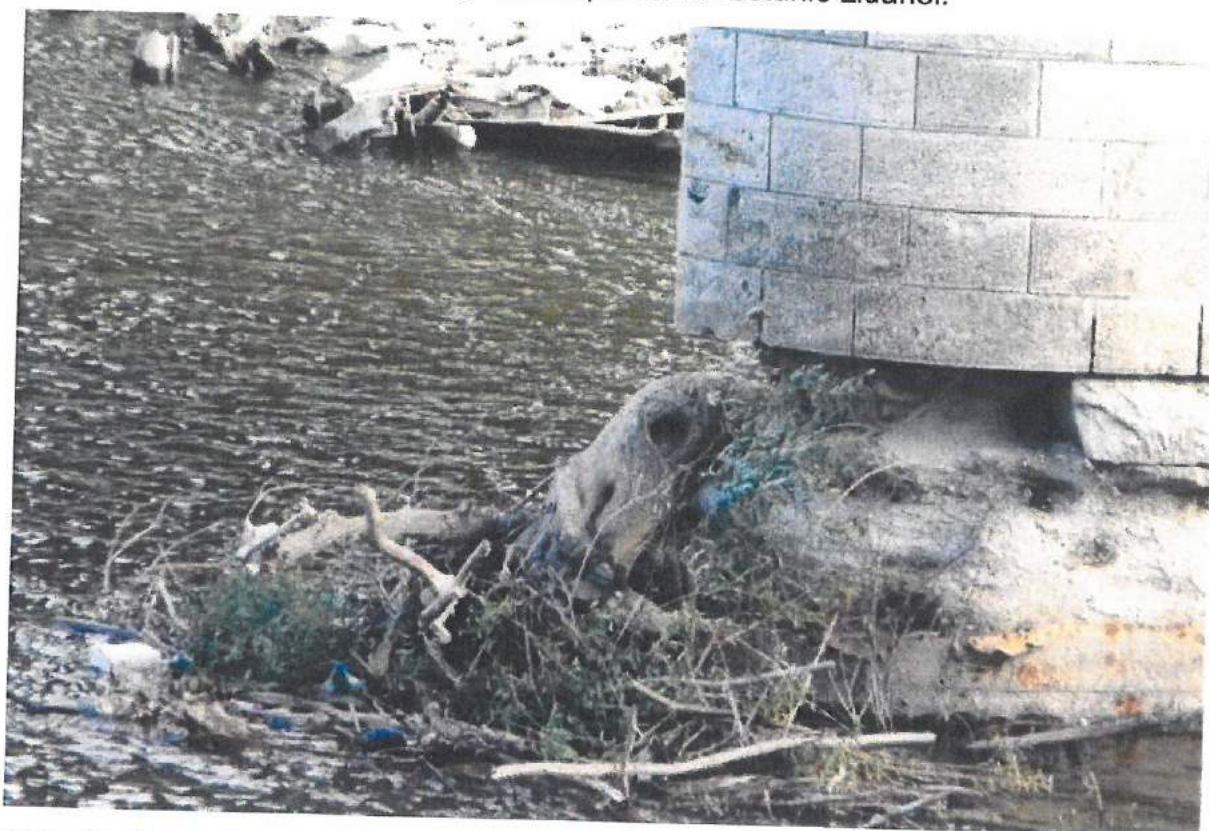
1. Principalele si cele mai grave probleme care pun în pericol stabilitatea si rezistența structurii de traversare sunt aparute la rostul fundație elevație de la pila mal drept.

Asupra acestei pile nu sa intervenit cu lucrari (cu exceptia amenajarii banchetei de rezemare) de la darea in circulatie a podului. Elevatia este cu moloane si blocuri de piatra la parament, umpluta cu beton de caliate foarte slaba nearmat. In zona de variatie a nivelului apelor si de agresiune a gheturilor, zidaria de piatra a fost dizlocata, formandu-se adevarate caverne in umplutura de beton de la baza elevatiei pilei. Fenomenul afecteaza puternic tot perimetrul sectiunii. Aceasta este accelerat si de prezenta vegetatiei aparute in rosturile zidariei.

Camășuirea pilelor în zona rostului la înălțimea fundației pe o înălțime de 1-1,5 m pe tot perimetrul acestora.

1. Se va executa un batardou pentru fiecare pila in parte pentru a putea fi realizata camasuirea acestora
2. Se va interveni la nivelul rostului elevatie fundatie la ambele pile si pe tot conturul acestora, pentru umplerea cavernelor aparute in masa betonului si executarea unei camasuiei din beton armat pana la baza talvegului;
