HOTĂRÂREA nr. 363  
din 28 octombrie 2016

cu privire la aprobarea Documentației de Avizare a Lucrărilor de Intervenții  
pentru obiectivul de investiție „DALI – Reabilitare clădire și instalații la Colegiul Csiky Gergely”

**DOCUMENTAR FOTOGRAFIC**  
**PRIMARIA MUNICIPIUL ARAD**  
D.A.L.I. proiect nr. : 01/2016

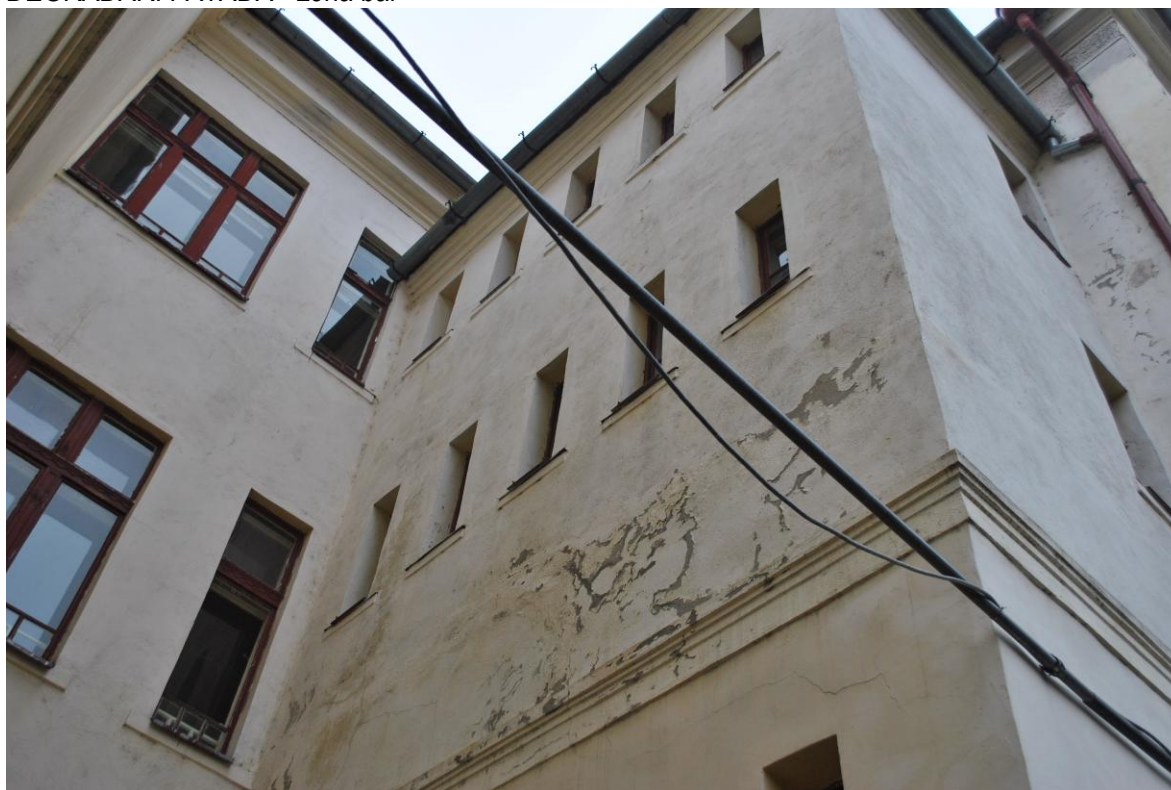
## DEGRADARI FATADA - zona bai

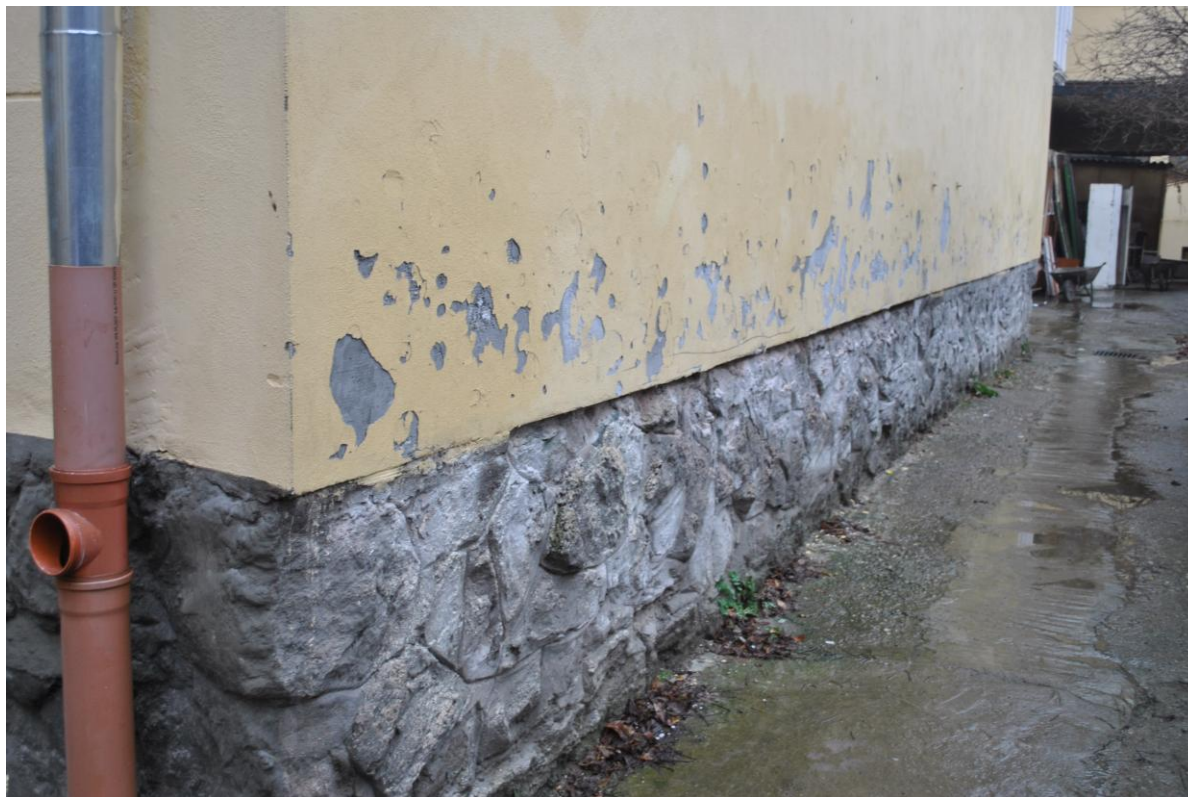
## DEGRADARI DATORATE UMEZELII

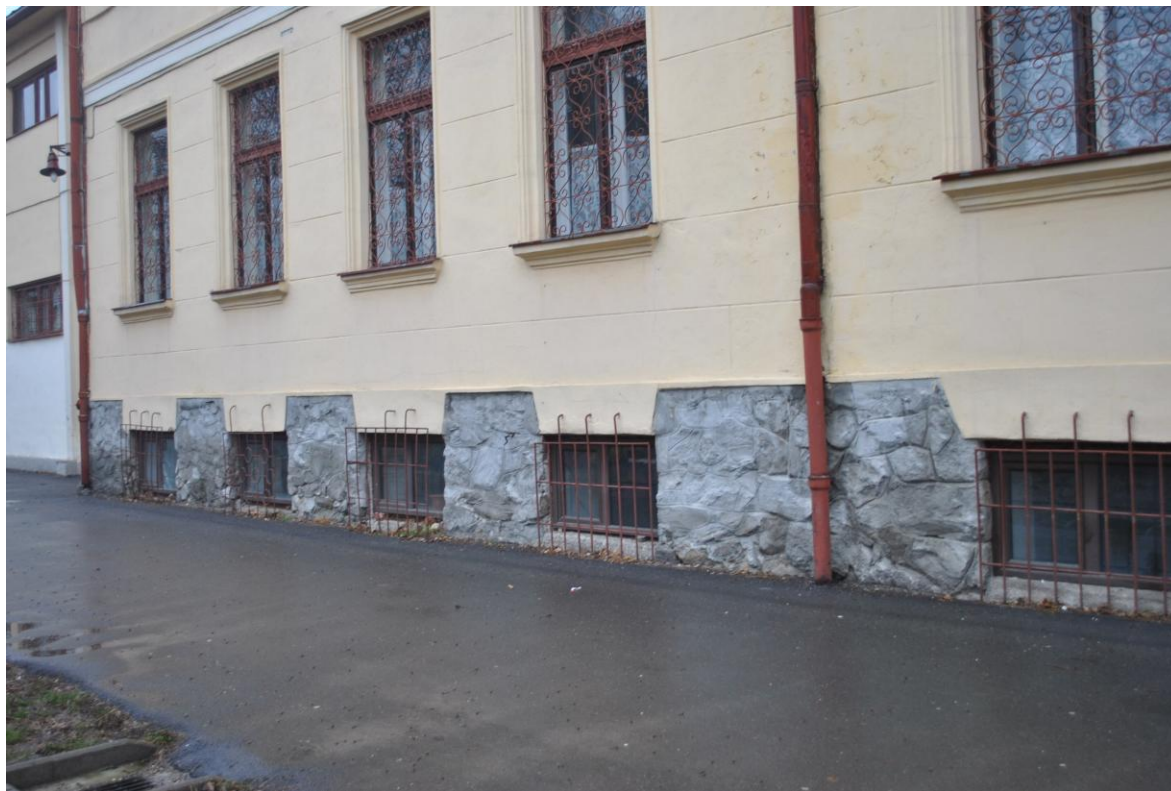
## TAMPLARIE DIN LEMN

- finisajele grupurilor sanitare din corpul de cladire principal, la nivelul etajului 2, prezinta degradari, fiind necesara refacerea acestora;
- ferestrele de lemn existente de la cladirea principala prezinta degradari ale elementelor, creeaza zone de puncti termice, iar o parte dintre acestea nu se mai pot deschide; prin urmare, se propune inlocuirea lor cu ferestre din tamplarie PVC/ lemn plastifiat cu pastrarea aspectului tamplariei initiale;

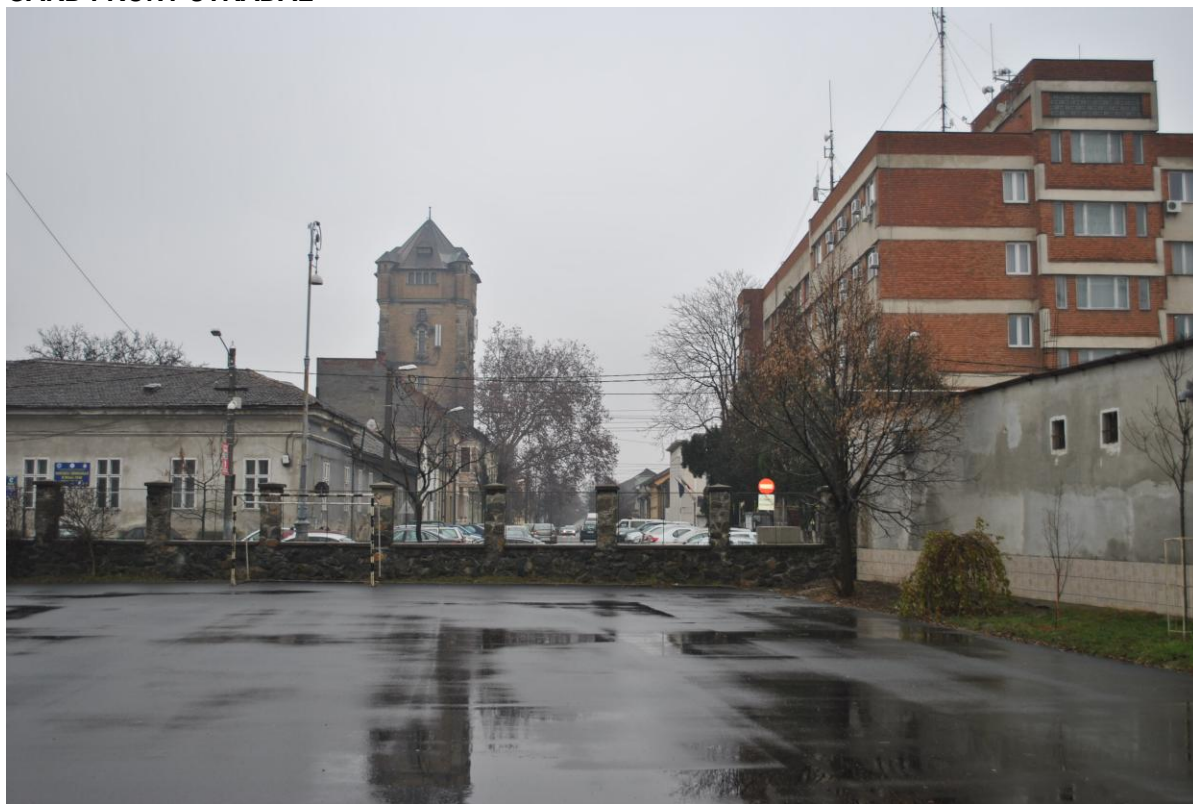
## GARD FRONT STRADAL

- gardul de la frontul stradal nu prezinta degradari la nivel structural, ci doar la nivelul finisajelor, necesitand reconditionarea sa;
- gardul perimetral (exceptie facand gardul de la frontul stradal) a fost contruit in diferite etape si sub diferite modele, prezentand degradari majore care pot pune in pericol siguranta utilizatorilor; se doreste adoptarea unei solutii unitare la nivel estetic;

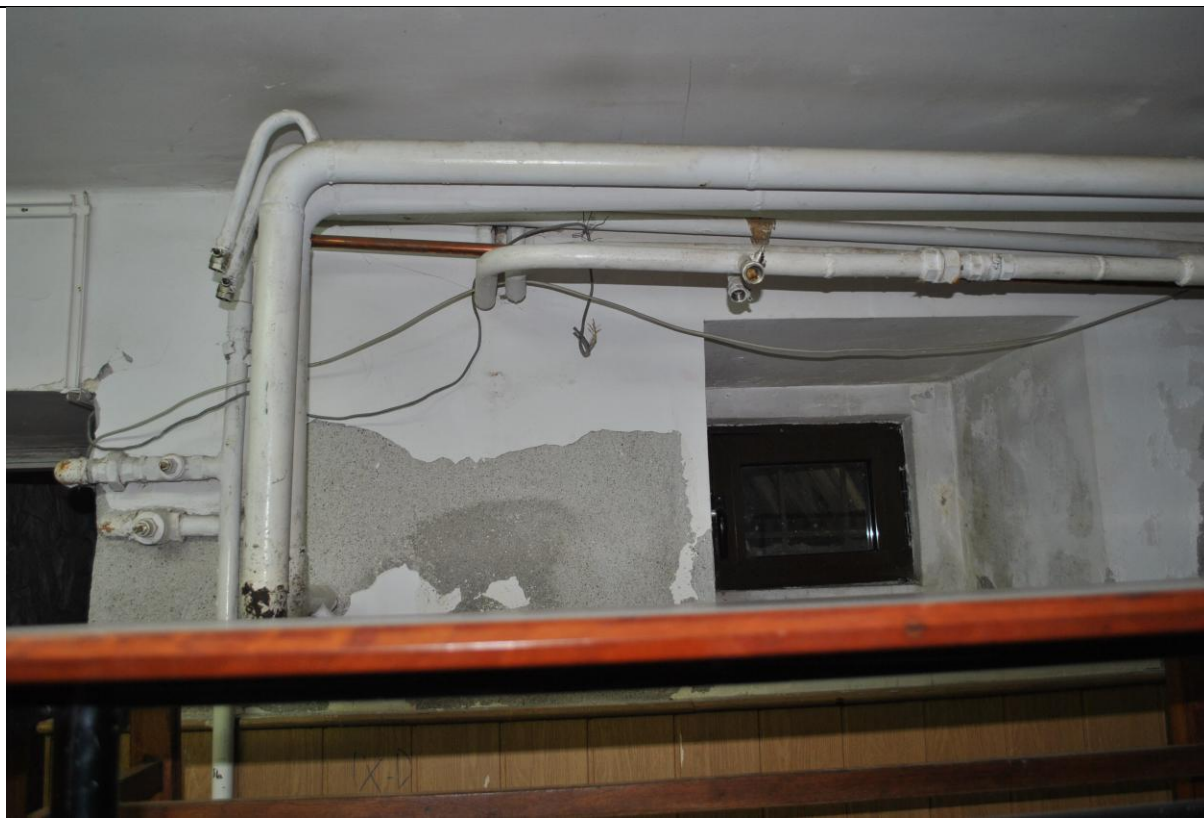
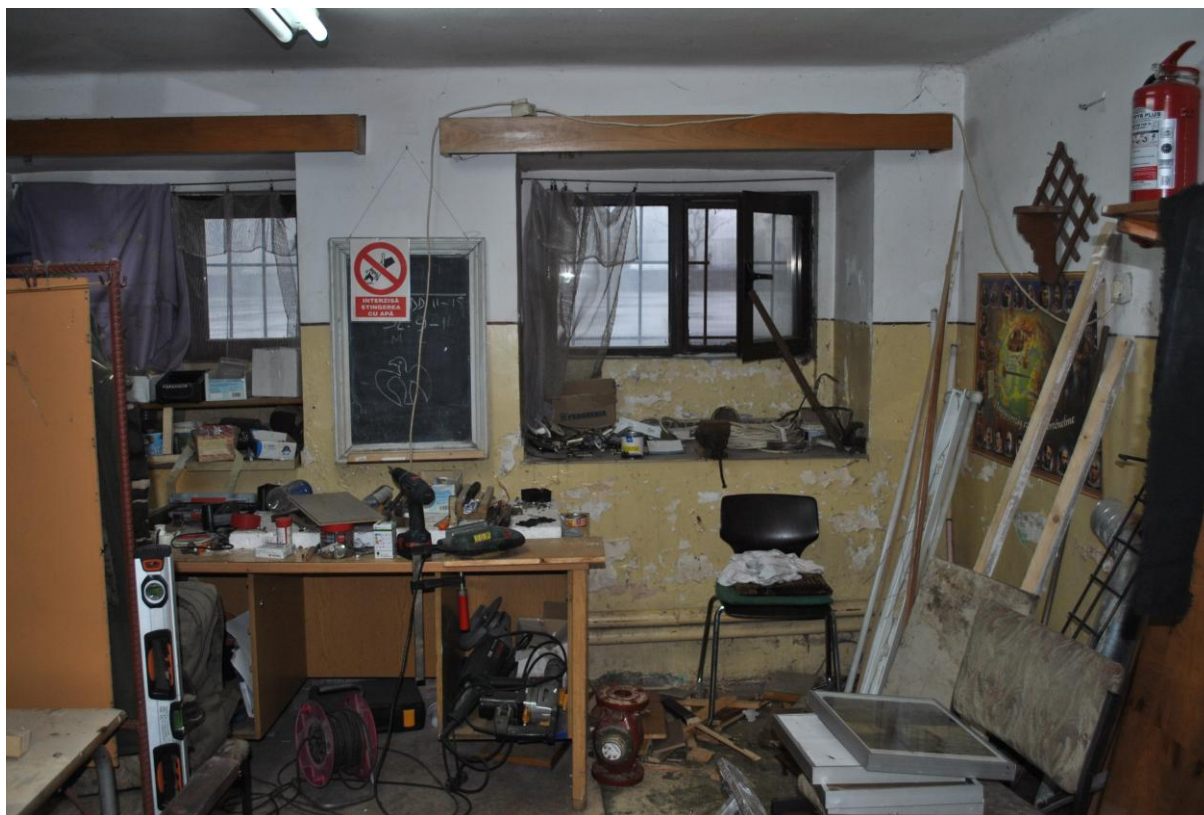
UMIDITATE, MUCEGAI LA NIVELUL PERETILOR EXTERIORI

- se realizeaza o sapatura in taluz perimetral cladirii principale;
- se desfac lambriurile degradate amplasate pe peretii interiori ai coridorului;
- se decoperteaza straturile de finisaje existente, atat la exterior, cat si la interior;

- se reface tencuiala interioara si exterioara, cu tencuiala hidrofuga;
- se refac finisajele interioare si exterioare;
- la interior se monteaza lambriuri noi, care se lacuiesc pentru protectie;

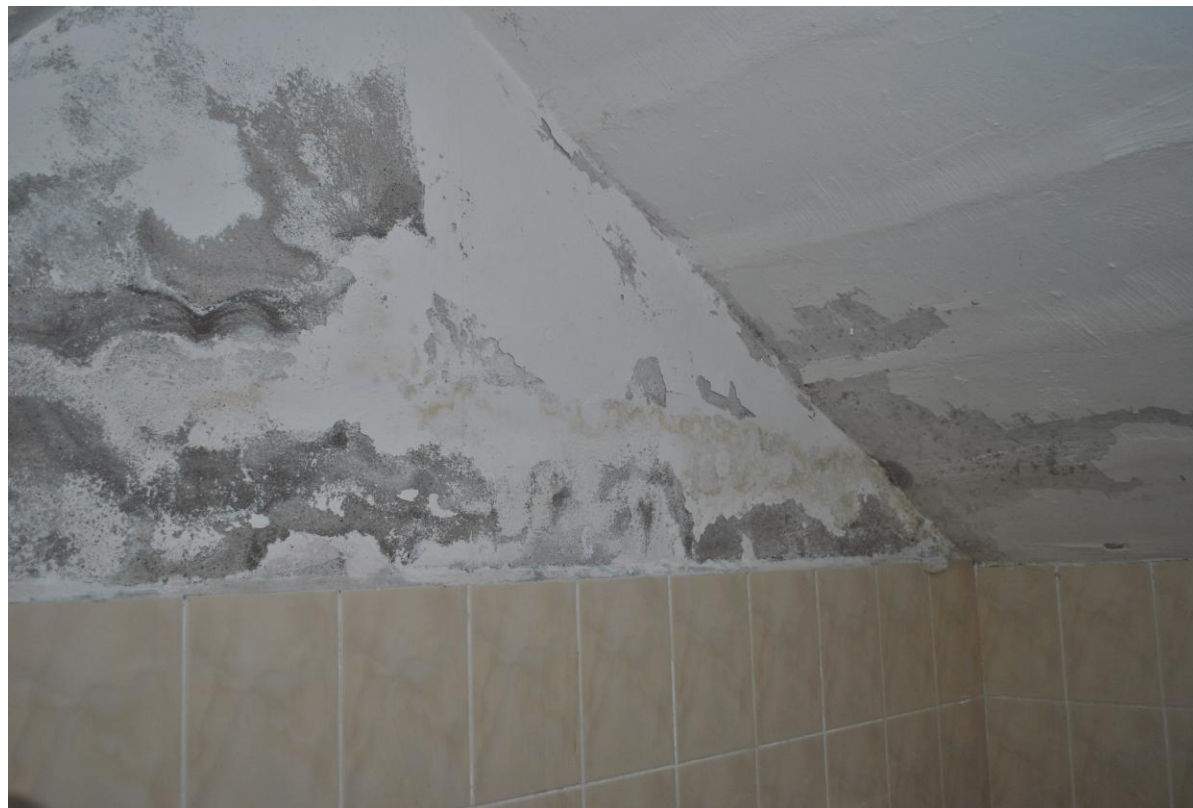
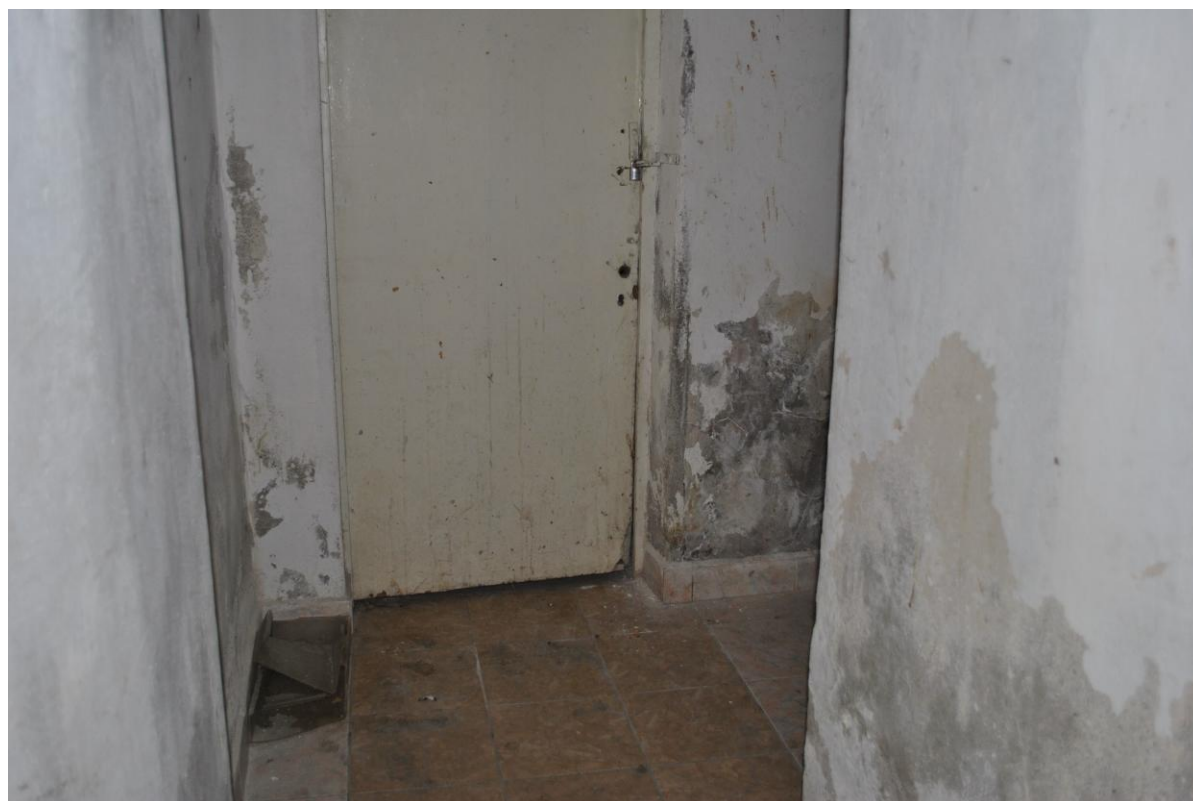
## UMIDITATE LA NIVELUL PERETILOR INTERIORI

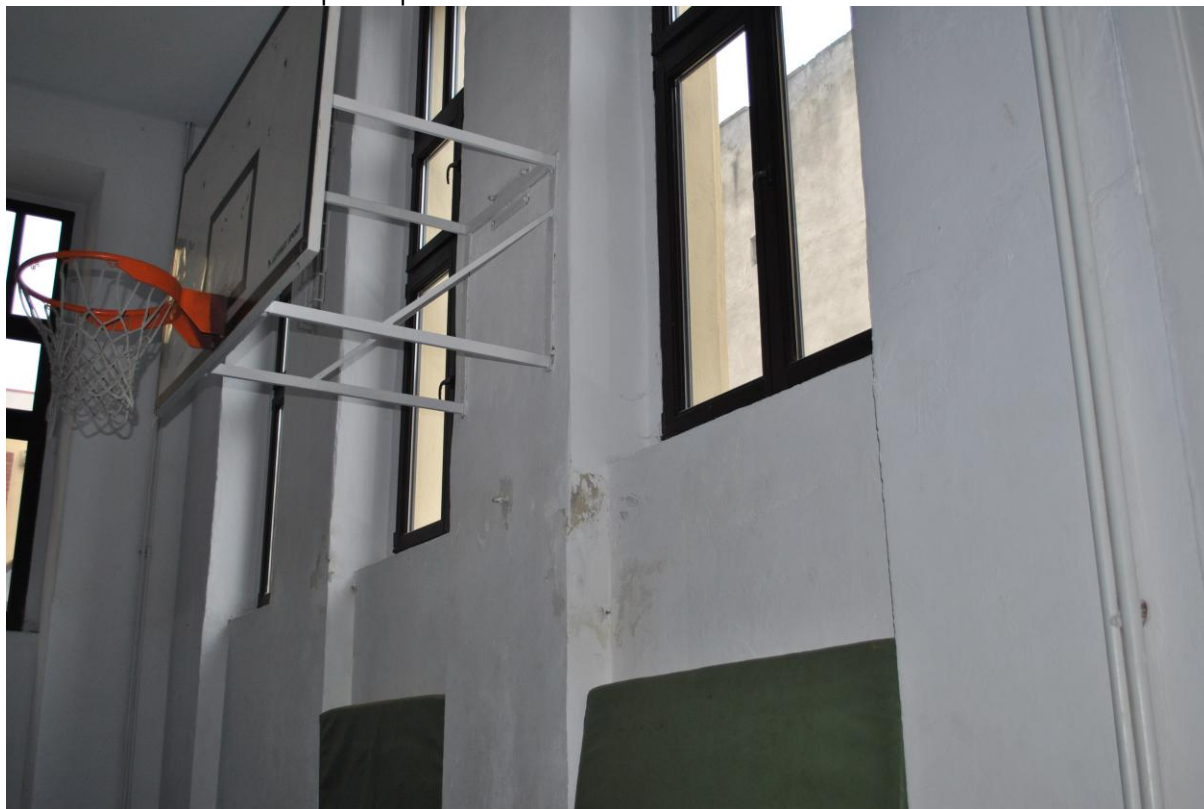
SALA MARE DE SPORT - peretii prezinta urme de umezeala

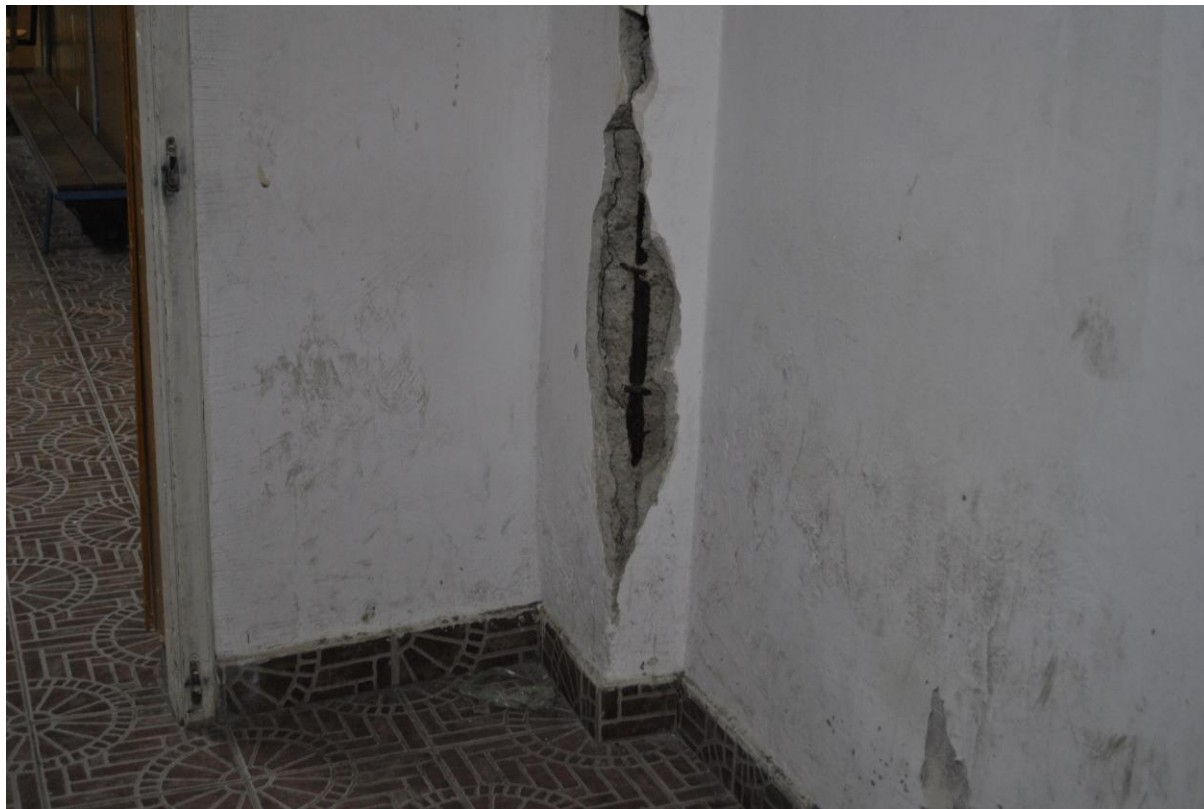
**DEGRADRI STRUCTURALE**

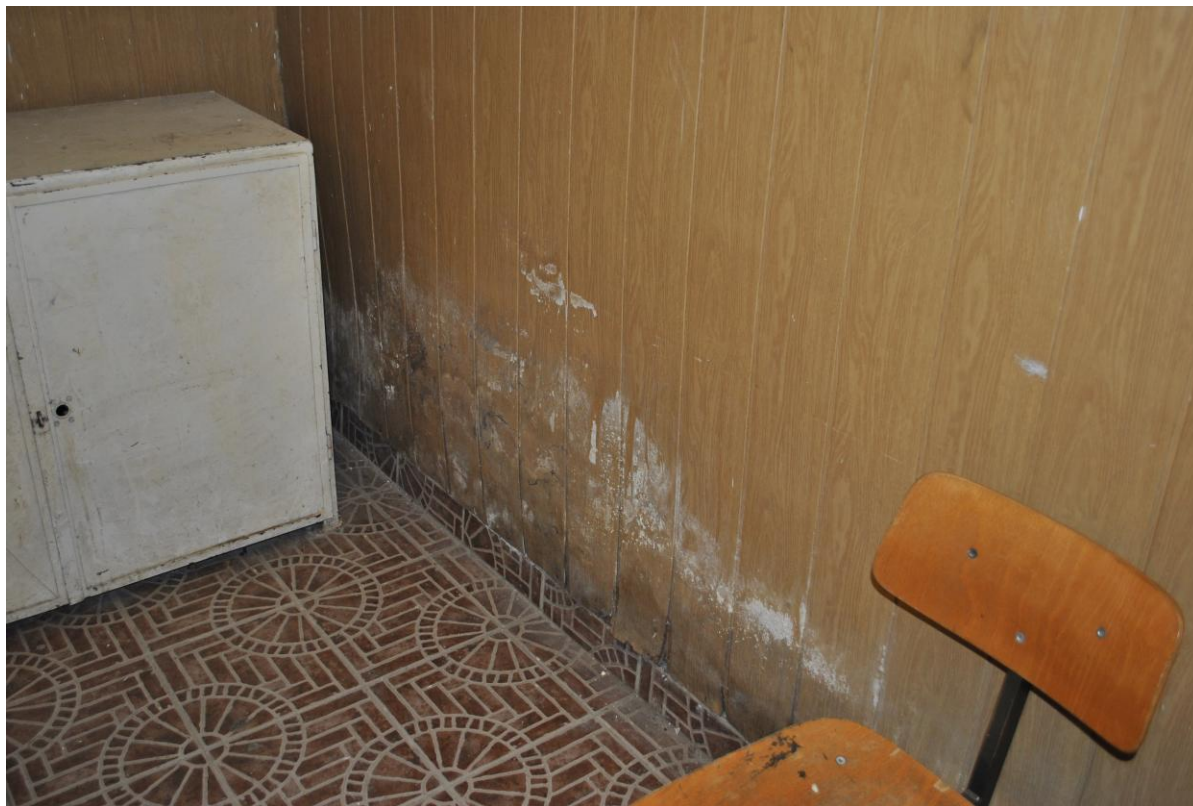
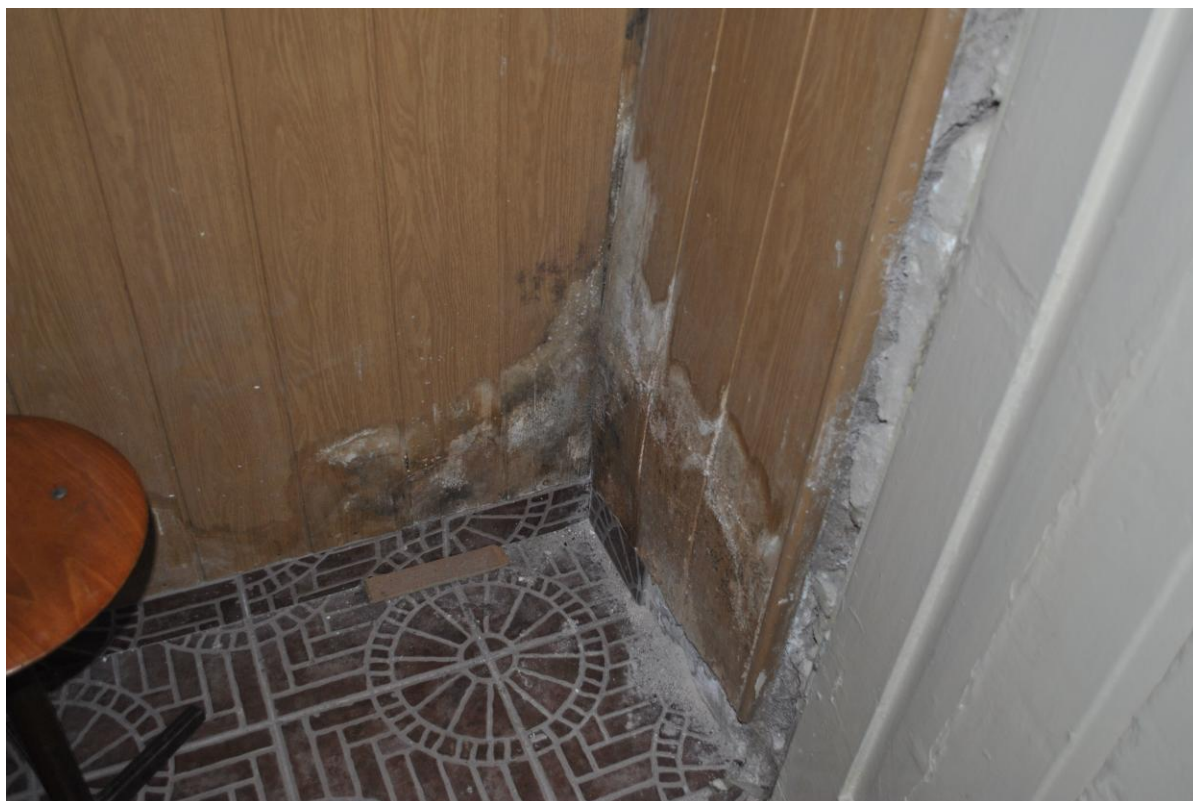
## LAMBRIURI DEGRADATE

- se desfac lambriurile degradate amplasate pe peretii coridoului etajului 2 din cladirea principala;
- se decoperteaza straturile de finisaj, unde este cazul;
- se tencuiesc zonele decopertate, sau cele care prezinta denivelari majore;
- se reface finisajul prin aplicarea de lavabil;
- se monteaza lambriuri noi;
- se lacuiesc lambriurile.

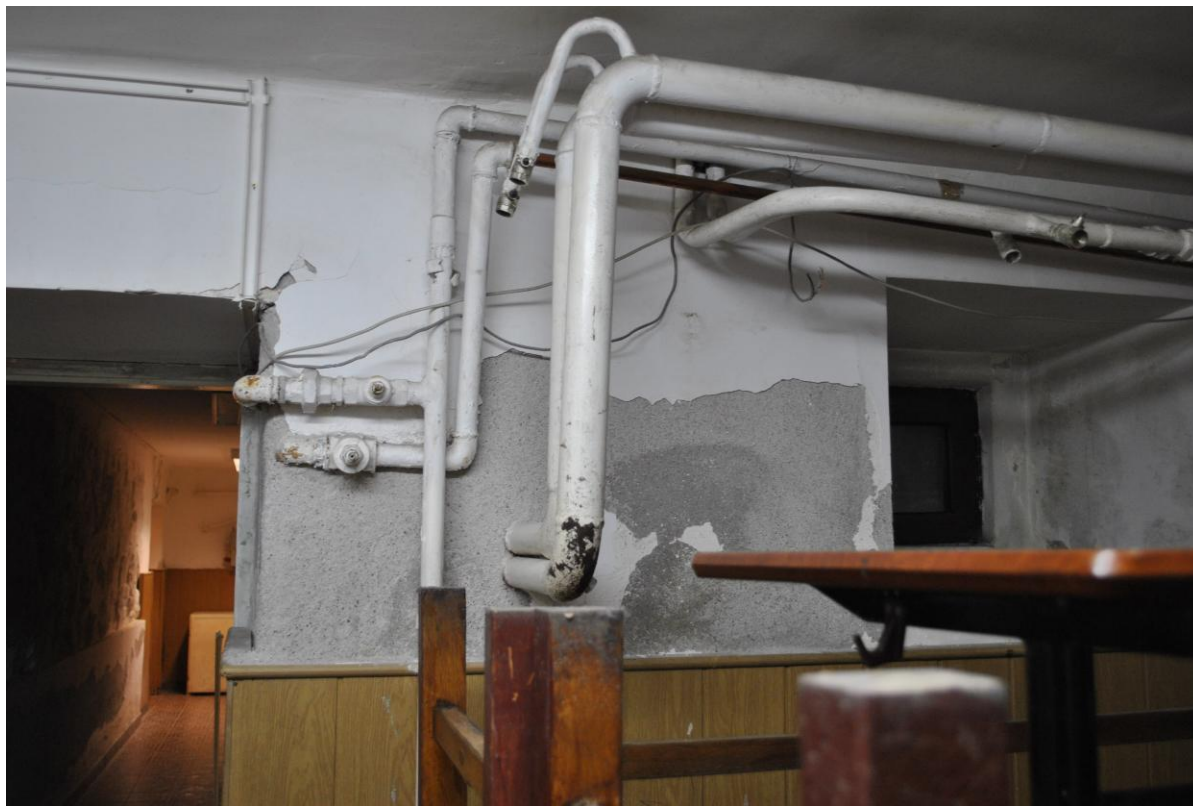
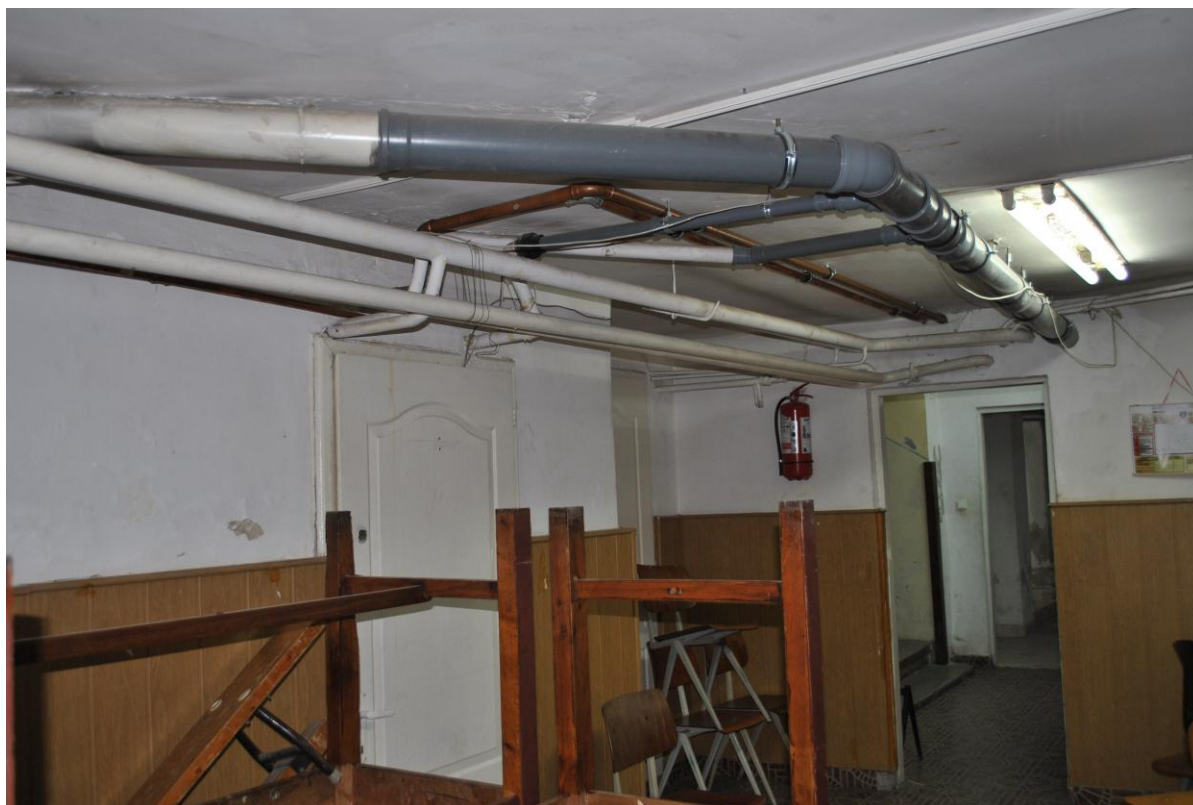
## INSTALATII APARENTE

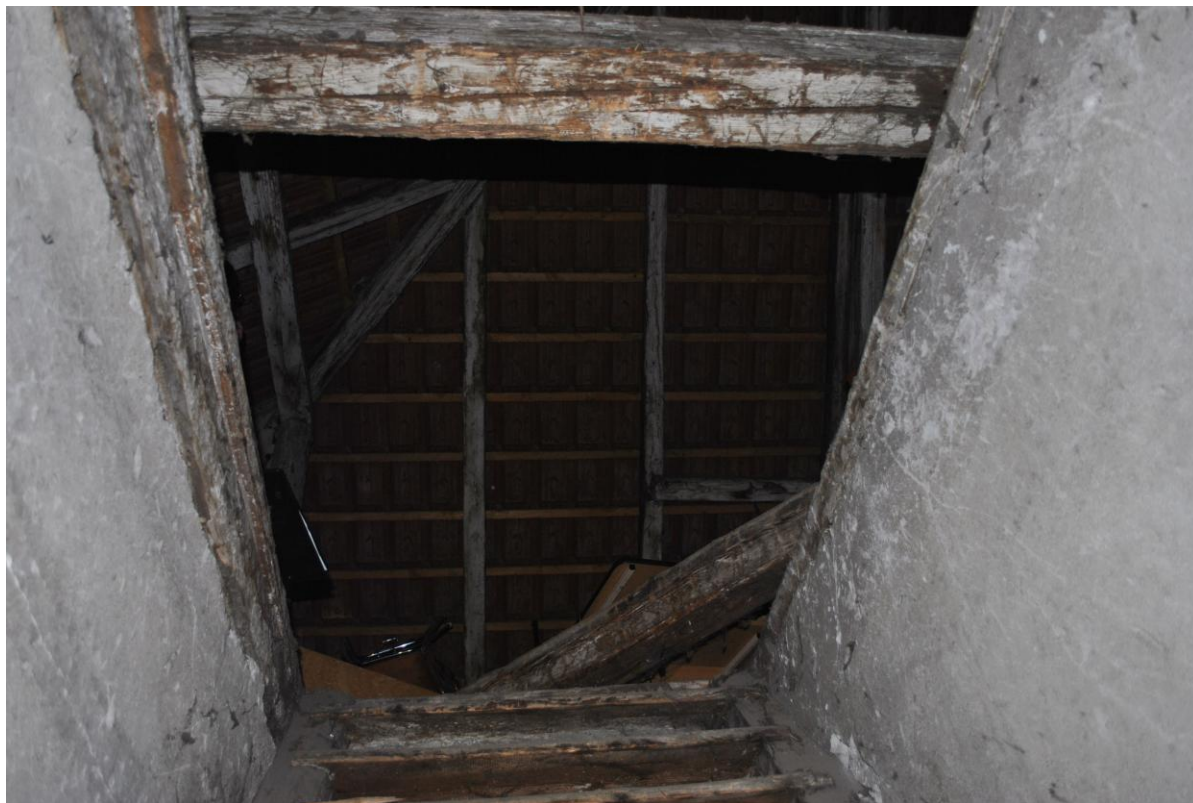
**POD - CLADIRE PRINCIPALA**

- sarpanta a fost accesibila intr-o zona restransa, datorita obiectelor depozitate langa zona de acces in pod; este recomandata eliberarea spatiului pentru a evita suprasolicitatea structurii. De asemenea, este necesara ignifugarea periodica a elementelor de lemn ale sarpantei;

- se elibereaza spatiul de lucru;
- se verifica integritatea elementelor de rezistenta ale sarpantei;
- se inlocuiesc elementele degradate;
- daca este cazul se reface tigla si stratul suport in zonele de interventie;
- se realizeaza ignifugarea periodica necesara de catre persoane autorizate, care la final vor elibera un proces verbal cu recomandari, observatii si certificat de garantie si calitate.
