HOTĂRÂREA nr. 234  
din 23 aprilie 2019

privind aprobarea documentației tehnico – economice și a indicatorilor tehnico – economici  
ai obiectivului de investiție - DALI „Reabilitare clădire și instalații la Colegiul Csiky Gergely”

**DOCUMENTAR FOTOGRAFIC**  
**PRIMARIA MUNICIPIUL ARAD**  
D.A.L.I. proiect nr. : 01/2016

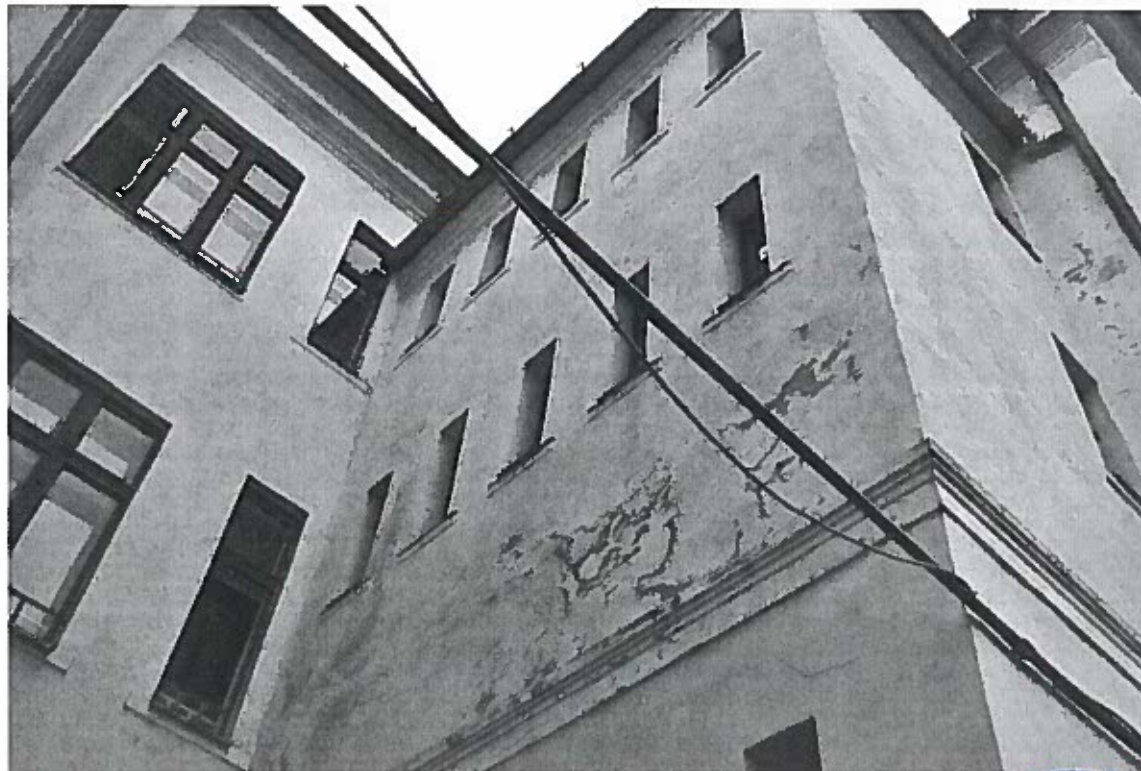
#### DEGRADARI FATADA - zona bai

- umiditate aparenta pe fatada cladirii principale, in zona bailor, datorate neetanseitatii instalatilor sau realizarii defectuase a finisajelor;
- tencuiala exterioara este degradata partial la cladirea principala;

- Se verifica etanșeitatea imbinărilor elementelor de tinichigerie, în special în zonele unde se sesizează umezeala pe fațade;
- Se înlocuiesc elementele degradate cu elemente noi.

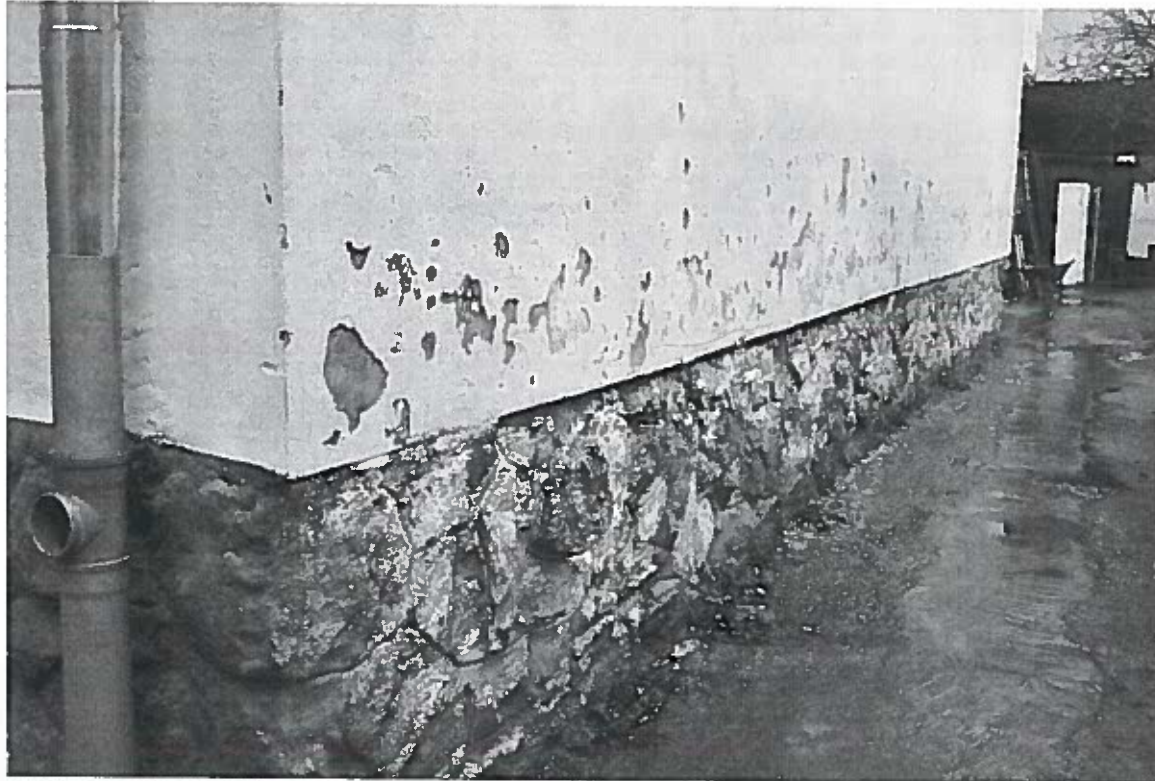
## DEGRADARI DATORATE UMEZELII

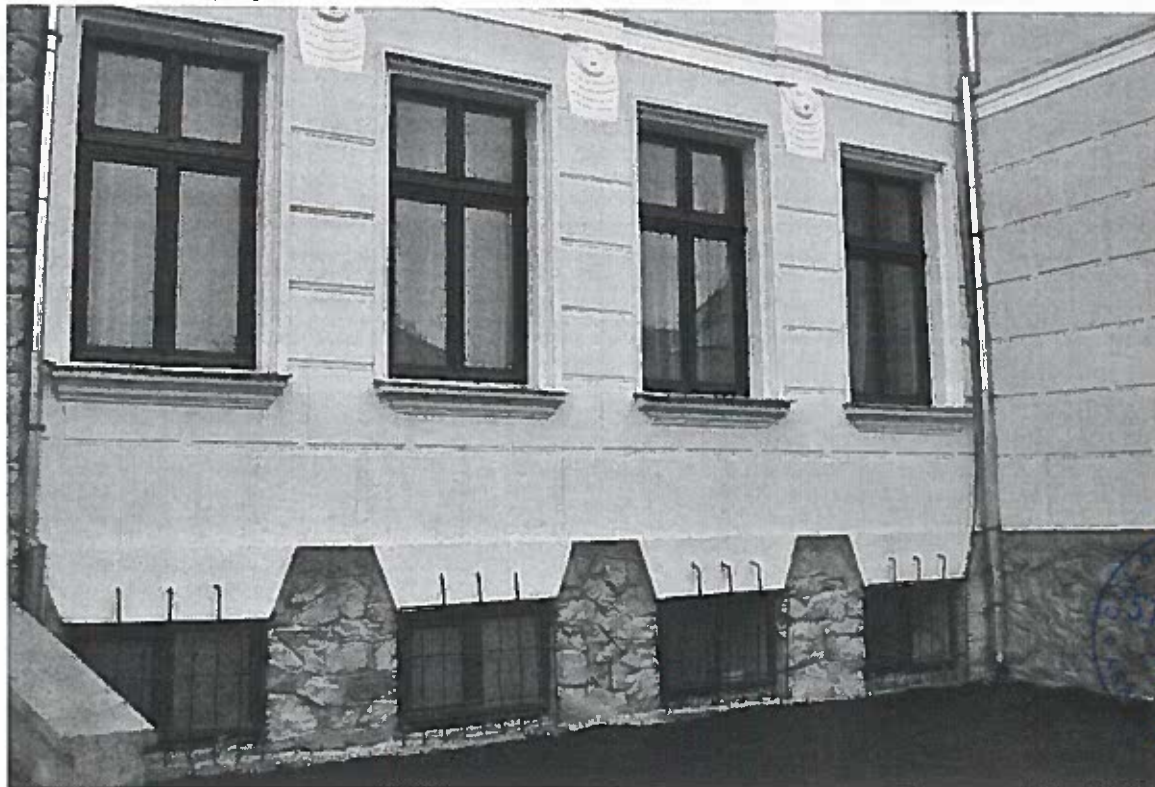
## TAMPLARIE DIN PVC

- pe fatada principala se ragasesc ferestre cu tamplarie din lemn plastifiat. Prin urmare o parte din ferestre au fost inlocuite, cu pastrarea modelului tamplariei originale. Se doreste inlocuirea ferestrelor degradate sau a celor din PVC existente pentru pastrarea unui aspect unitar;

- se scot tamplariile din lemn existente degradate;
- se scot tamplariile din PVC existente;
- se reface golul rămas și se pregătește pentru montarea noilor ferestre și uși;
- se montează tamplăria nouă, care va păstra modelul tamplăriei originale;
- se reface finisajele din zona adiacentă;
- ușa de la intrarea principală nu se înlocuiește, se păstrează tamplăria originală, se adaptează sistemul de deschidere al ușii pentru a-i schimba sensul de deschidere și se recondiționează tamplăria existentă.

Precizăm că o parte din ferestre (cele de pe fațada principală) au fost înlocuite cu altele noi, cu păstrarea modelului tamplăriei originale. Prin urmare se dorește înlocuirea ferestrelor de lemn degradate și a celor existente din PVC, cu ferestre din lemn stratificat, cu păstrarea modelului tamplăriei originale, pentru un aspect unitar și o funcționare adecvată.

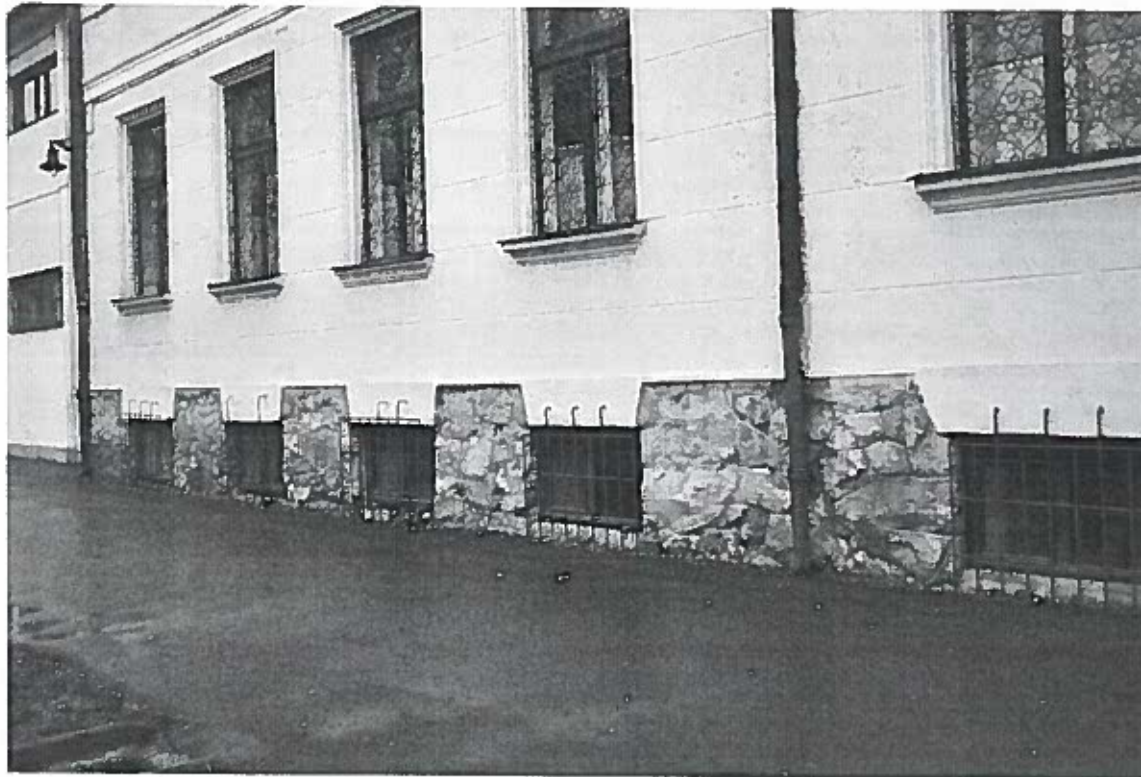
### TAMPLARIE DIN LEMN

- grupurile sanitare prezinta degradari, la nivelul obiectelor sanitare sau la nivelul finisajelor, fiind necesara refacerea acestora;
- ferestrele de lemn existente de la cladirea principala prezinta degradari ale elementelor, creeaza zone de puncti termice, iar o parte dintre acestea nu se mai pot deschide; prin urmare, se propune inlocuirea lor cu ferestre noi din lemn plastifiat cu pastrarea aspectului tamplariei initiale;

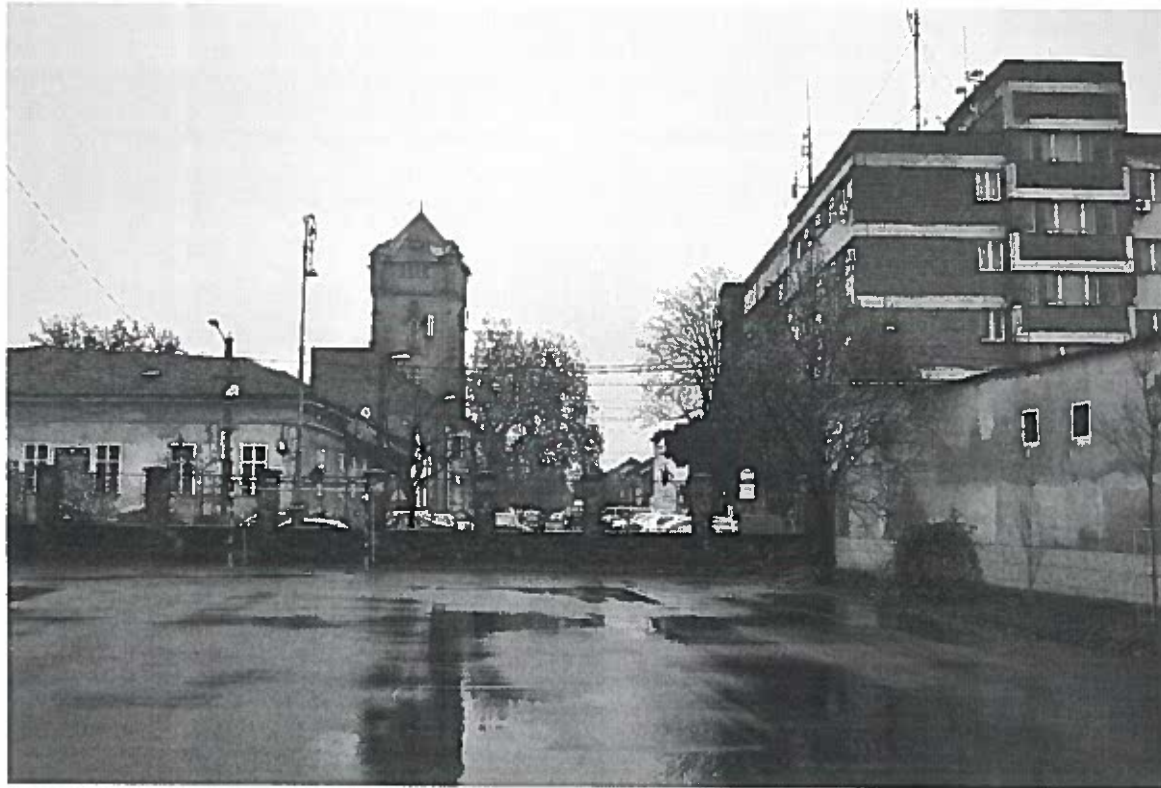
## GARD FRONT STRADAL

- scara de acces în pod este degradată și este necesară înlocuirea sa;
- gardul de la frontul stradal nu prezinta degradari la nivel structural, ci doar la nivelul finisajelor, necesitand reconditionarea sa;

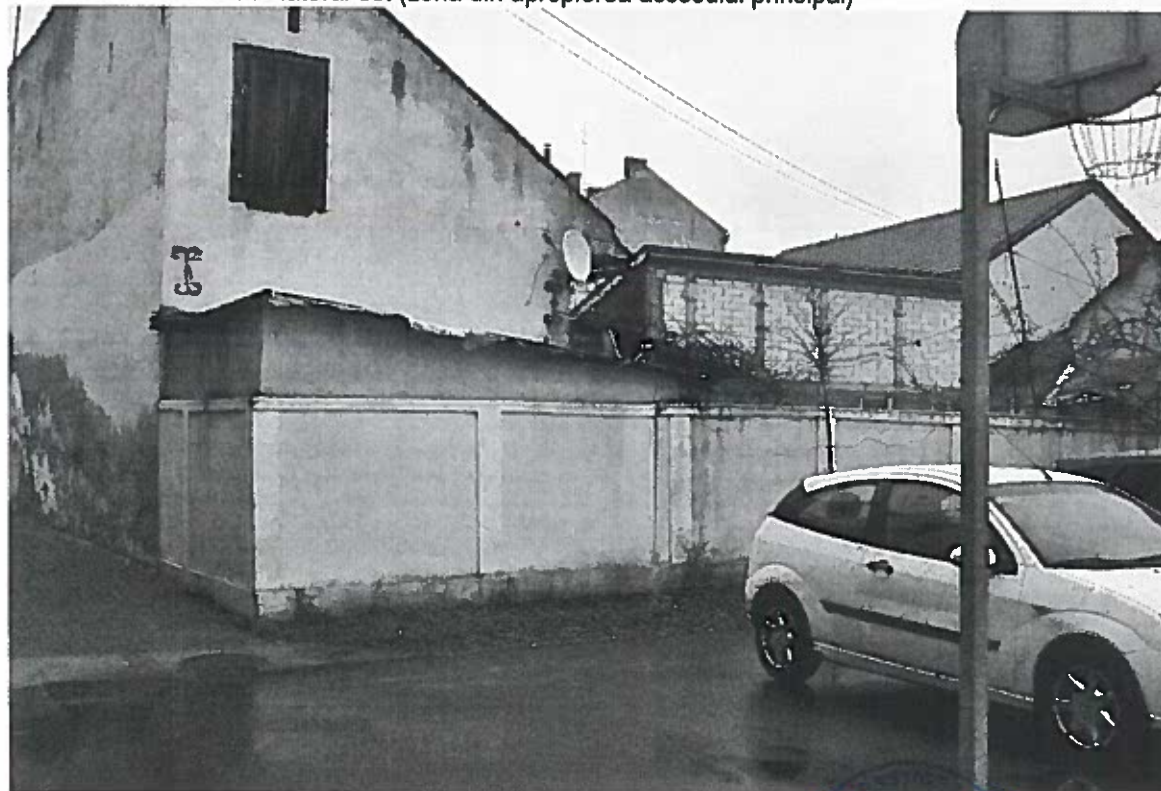
## GARD PERIMETRAL - lateral est (zona din apropierea accesului principal)

- gardul perimetral (exceptie facand gardul de la frontul stradal) a fost construit in diferite etape si sub diferite modele, prezentand degradari majore care pot pune in pericol siguranta utilizatorilor; se doreste adoptarea unei solutii unitare la nivel estetic;

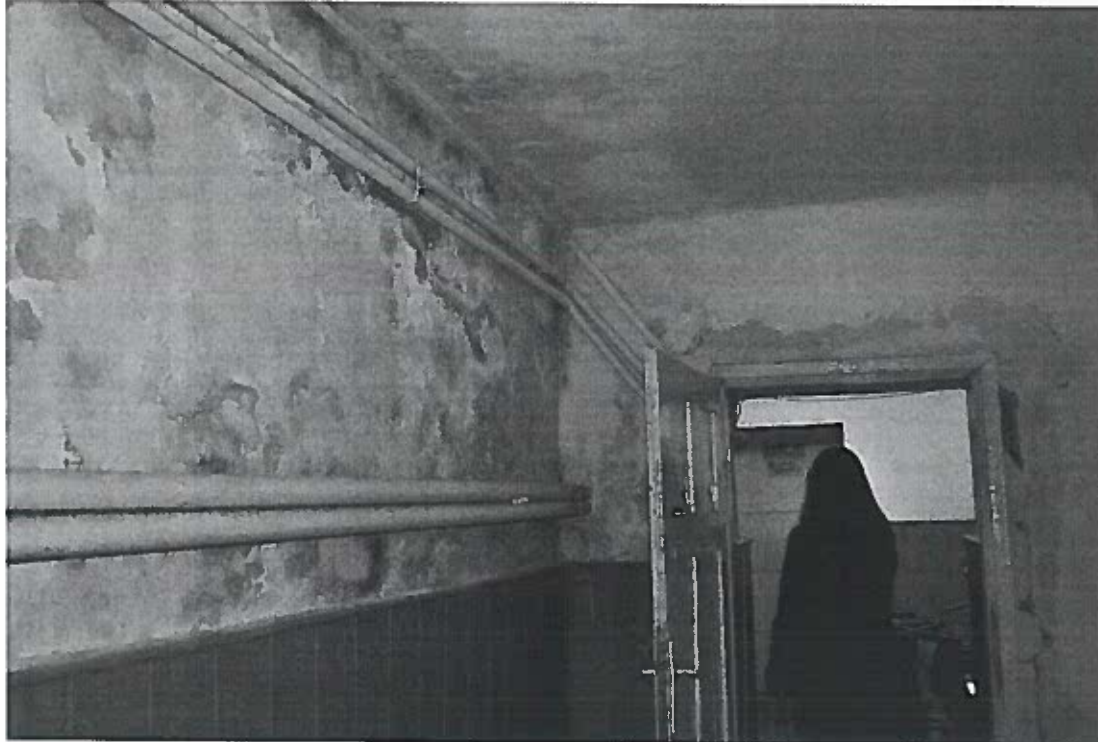
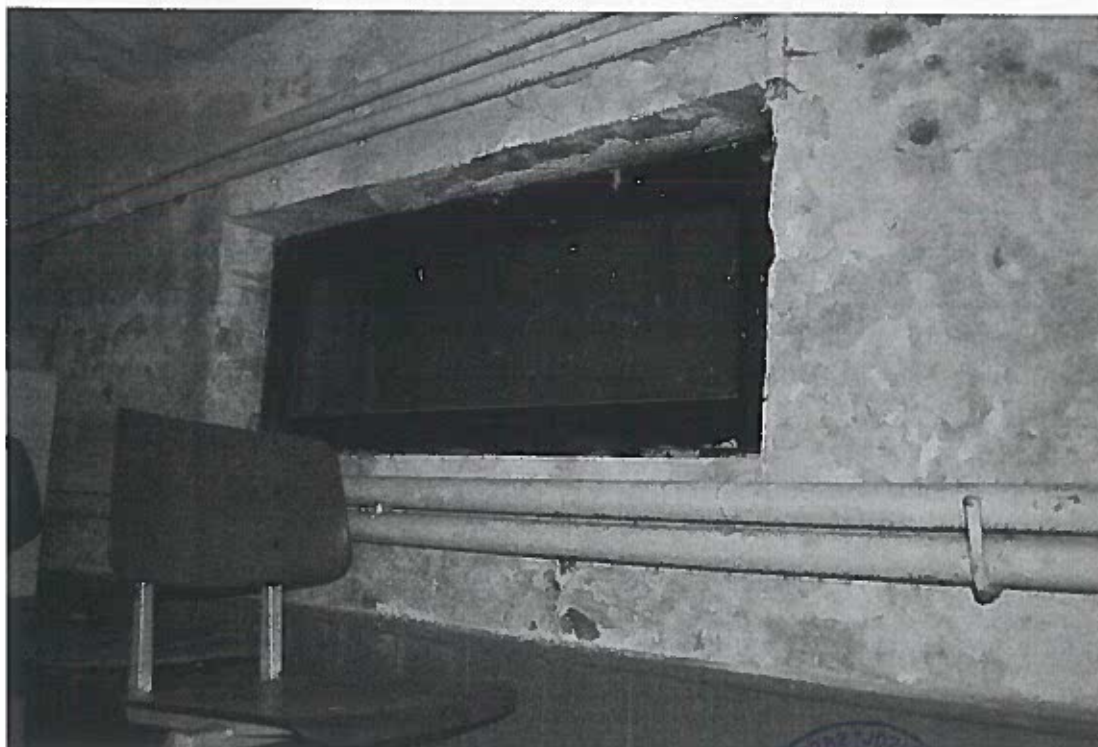
### DEMISOL - CLADIRE PRINCIPALA

UMIDITATE, MUCEGAI LA NIVELUL PERETILOR EXTERIORI

- umiditate aparenta la peretii exterior ai demisolului cladirii principale, atat la partea interioara, cat si la cea exterioara;
- mucegai, tencuiala scorjita partial, lambriuri de lemn degradate la peretii demisolului cladirii principale;

- realizarea pe conturul clădirii a unui canal de drenare a apelor de suprafață având tubul colector sub nivelul pardoselii de subsol,
- identificarea conductelor purtătoare de apă subterane, respectiv în spațiul subsolului care prezintă exfiltrații datorită neetanșeităților, urmată de înlocuirea pieselor și conductelor defecte,
- decaparea tencuielilor afectate de umiditate pe o înălțime de cel puțin 2 m, de la nivelul pardoselii subsolului,
- menținerea suprafețelor de zidărie decapate, în această stare, cel puțin pe perioada sezonului cald, în vederea supunerii la un proces de uscare pe cale naturală, verificând prin măsurători gradul de umiditate la începutul și sfârșitul perioadei,

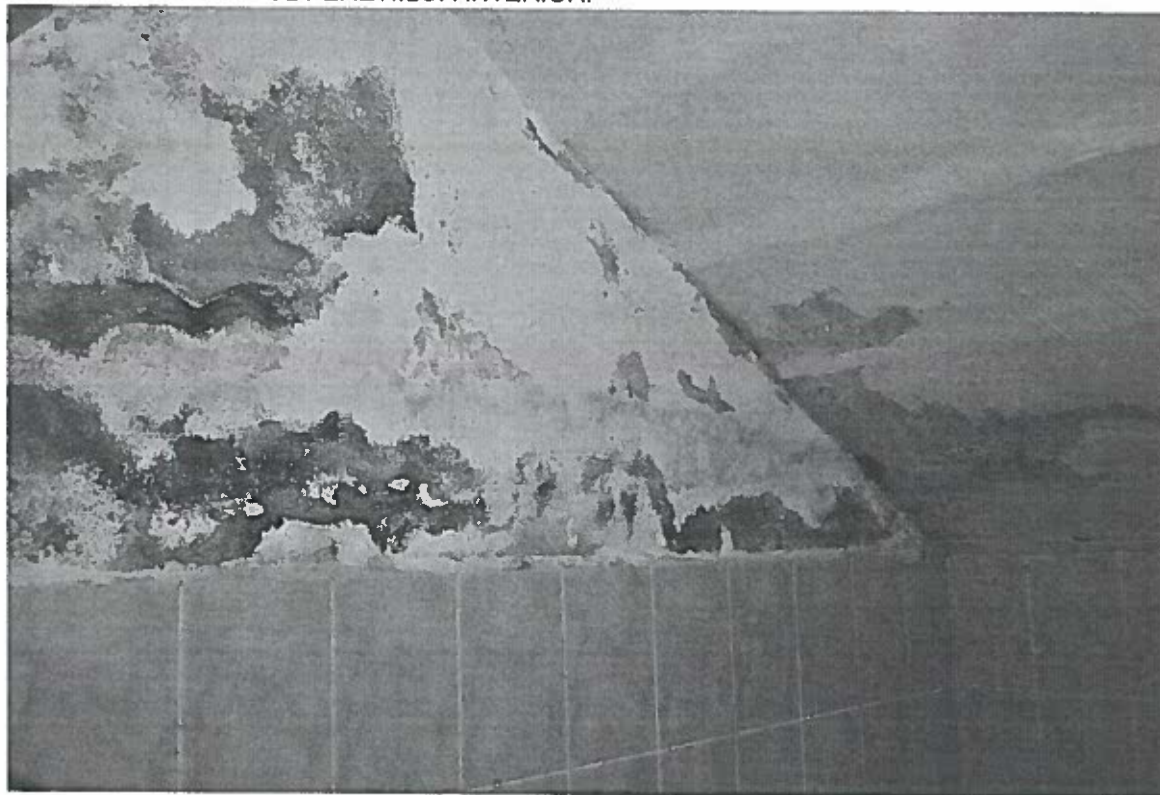
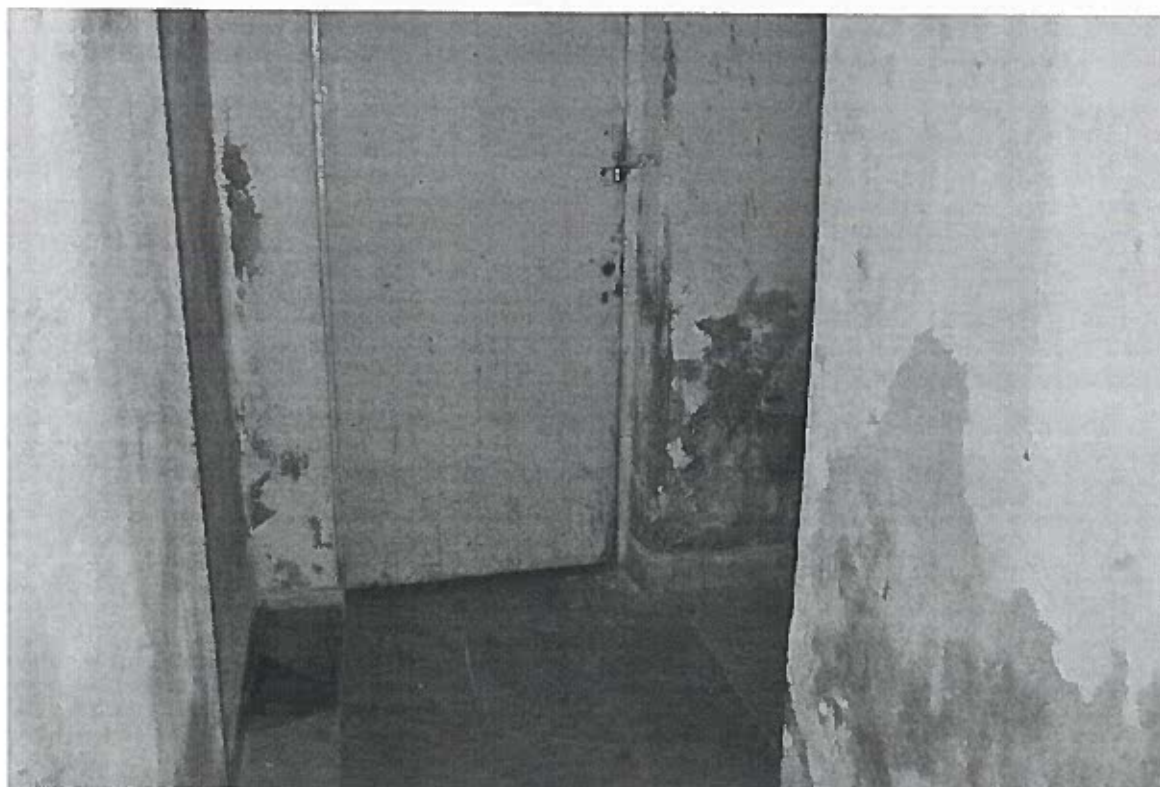
#### UMIDITATE LA NIVELUL PERETILOR INTERIORI

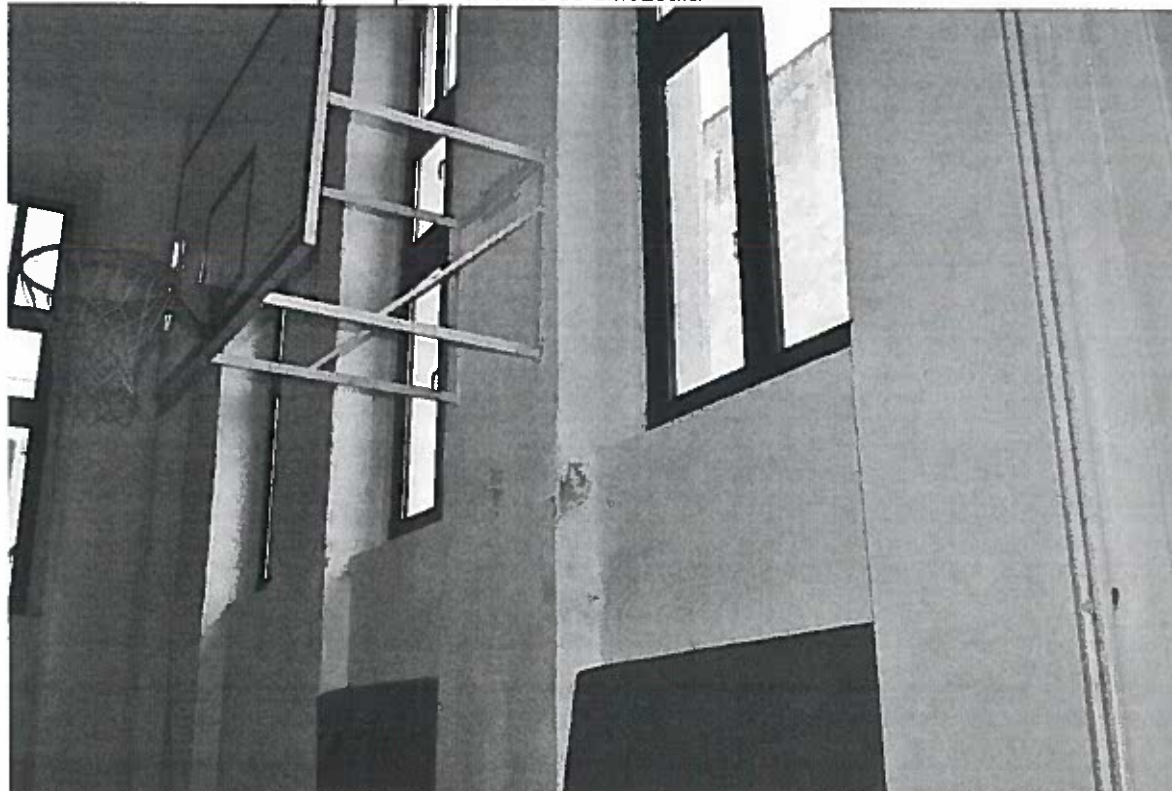
**SALA MARE DE SPORT - peretii prezinta urme de umezeala**

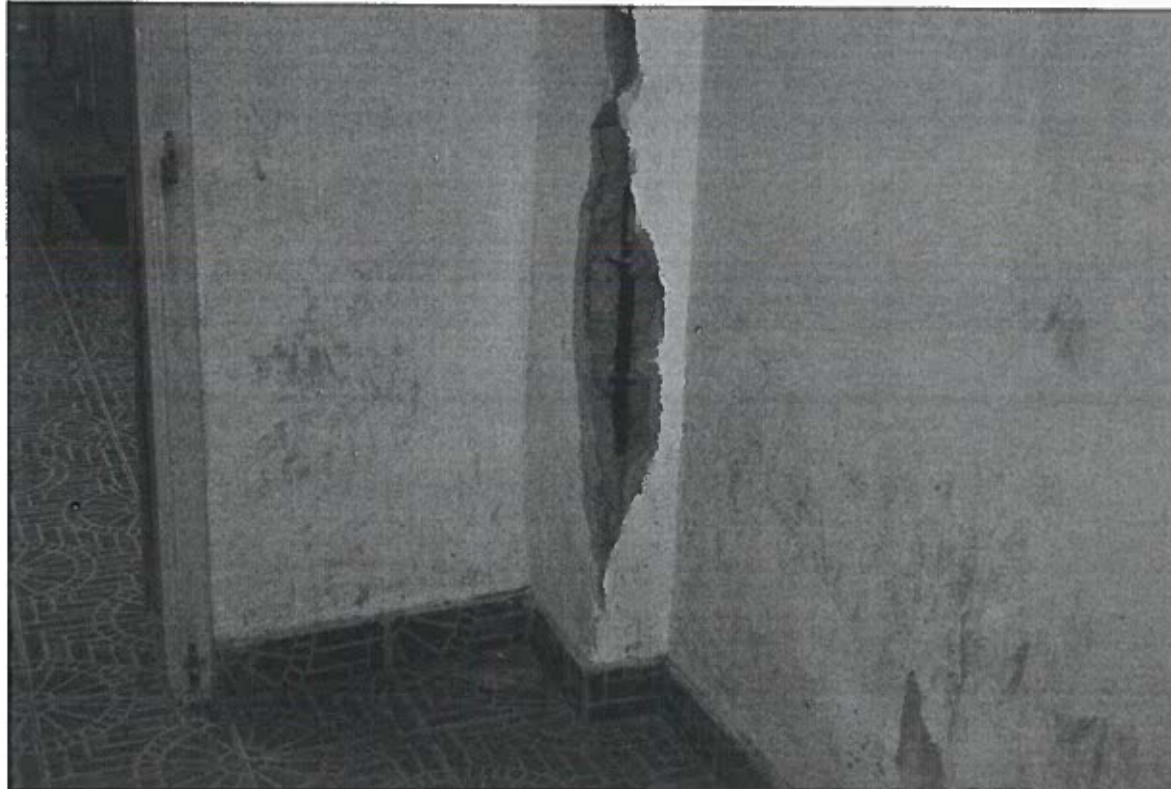
**DEGRADRI STRUCTURALE**

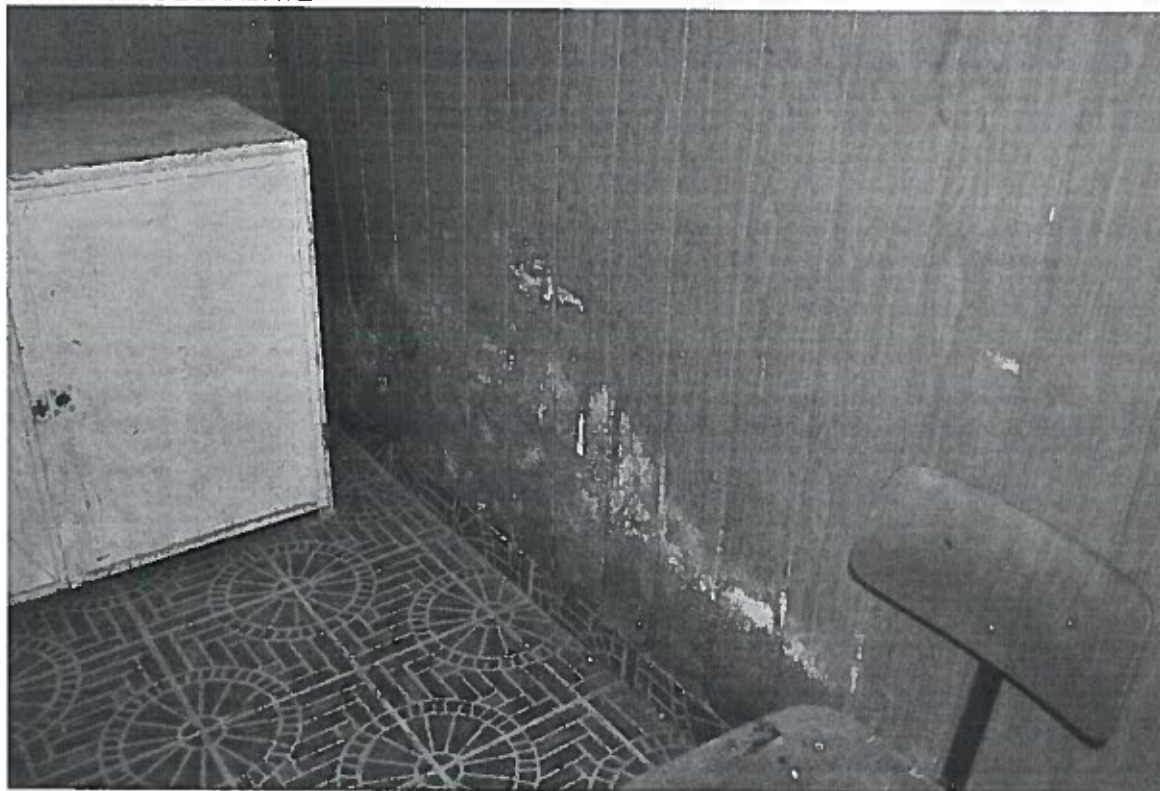
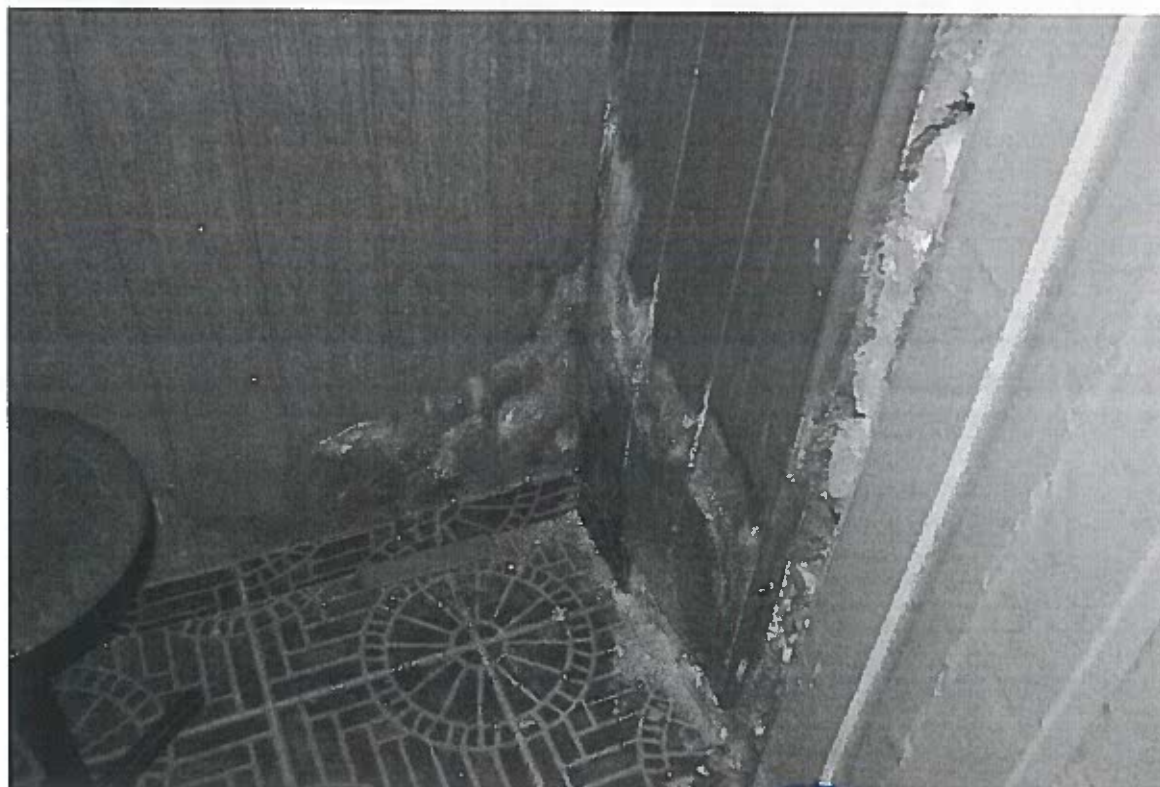
## LAMBRIURI DEGRADATE

- lambriurile din lemn aplicate pe peretii coridorului din cladirea principala prezinta degradari; astfel, se doreste eliminarea lor. De asemenea ele nu sunt materialele incombustibile, prin urmare nu sunt permise pe cãile de evacuare la incendiu, din motive de siguranță la foc;

- pentru realizarea săpăturii se va elimina podețul de acces în sala de sport, urmând ca acesta să fie refăcut.
- se desfac lambriurile degradate amplasate pe pereții interiori ai coridorului;

- refacerea finisajelor exterioare și interioare deteriorate (inclusiv înlocuirea lambriurilor degradate),

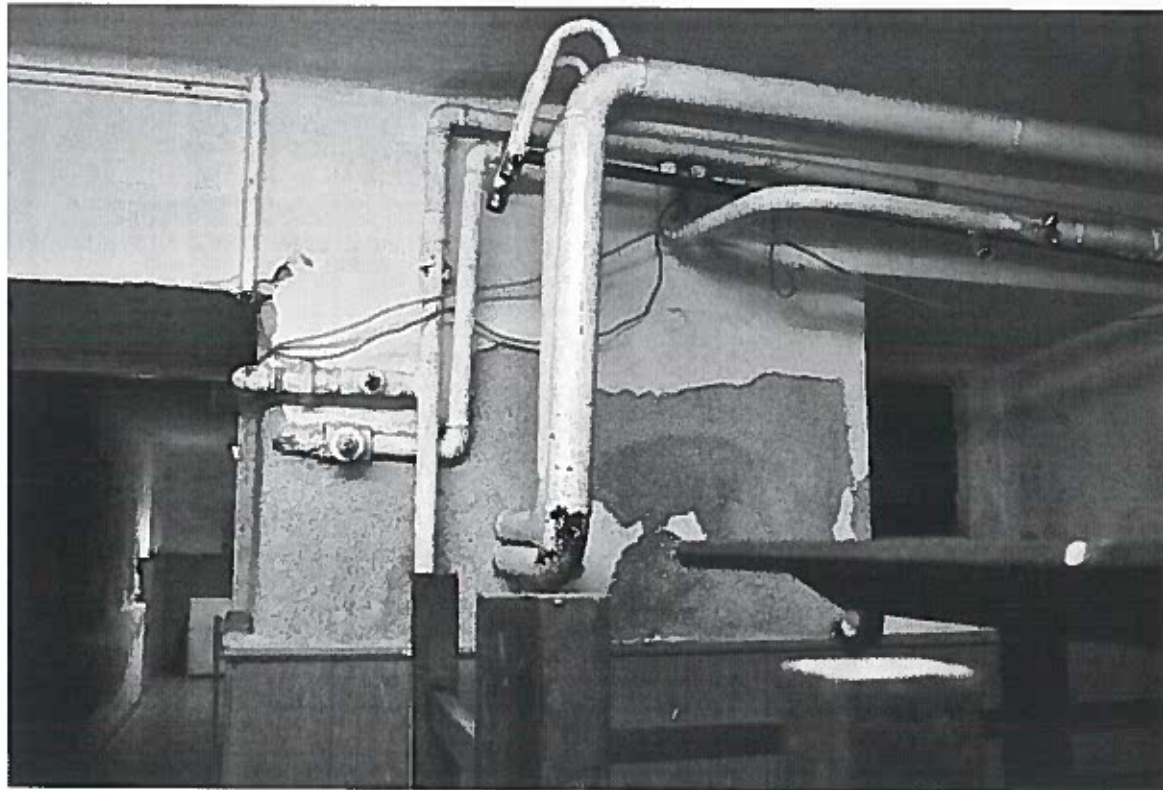
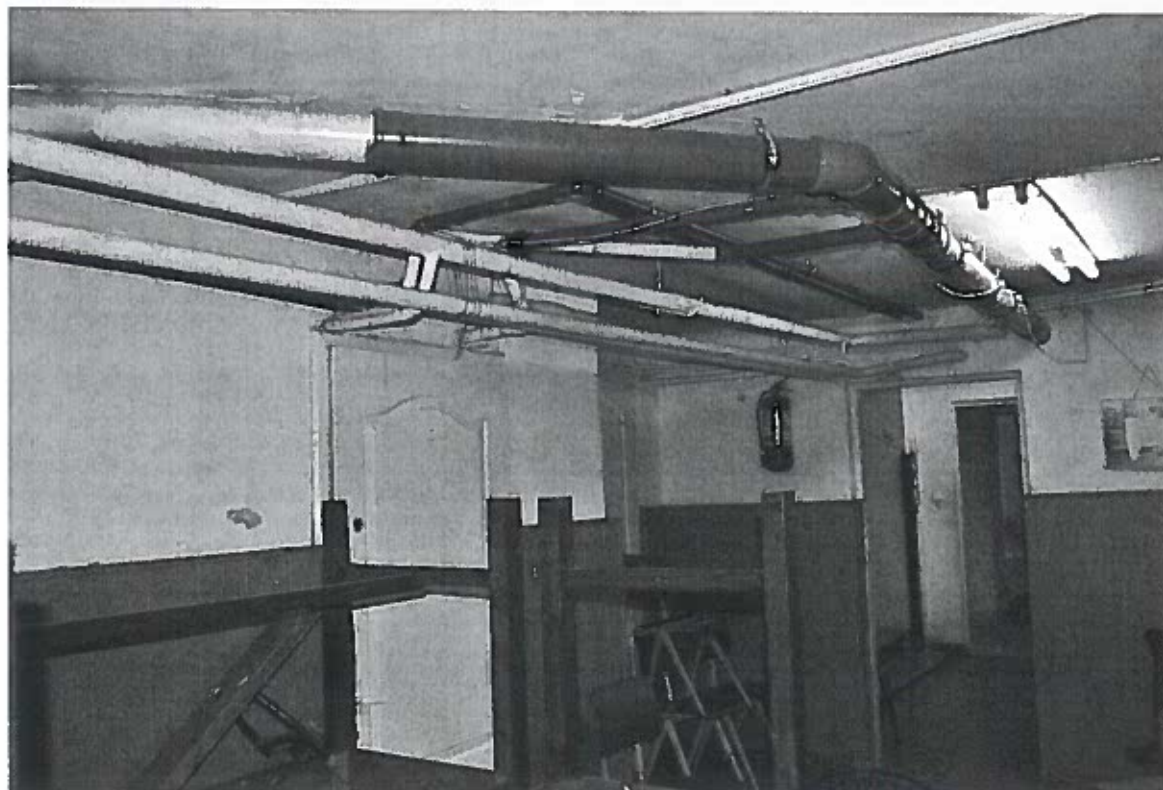
## INSTALATII APARENTE

- instalatia sanitară, termică și electrică sunt degradate și necesită intervenții repetate pentru remediere.

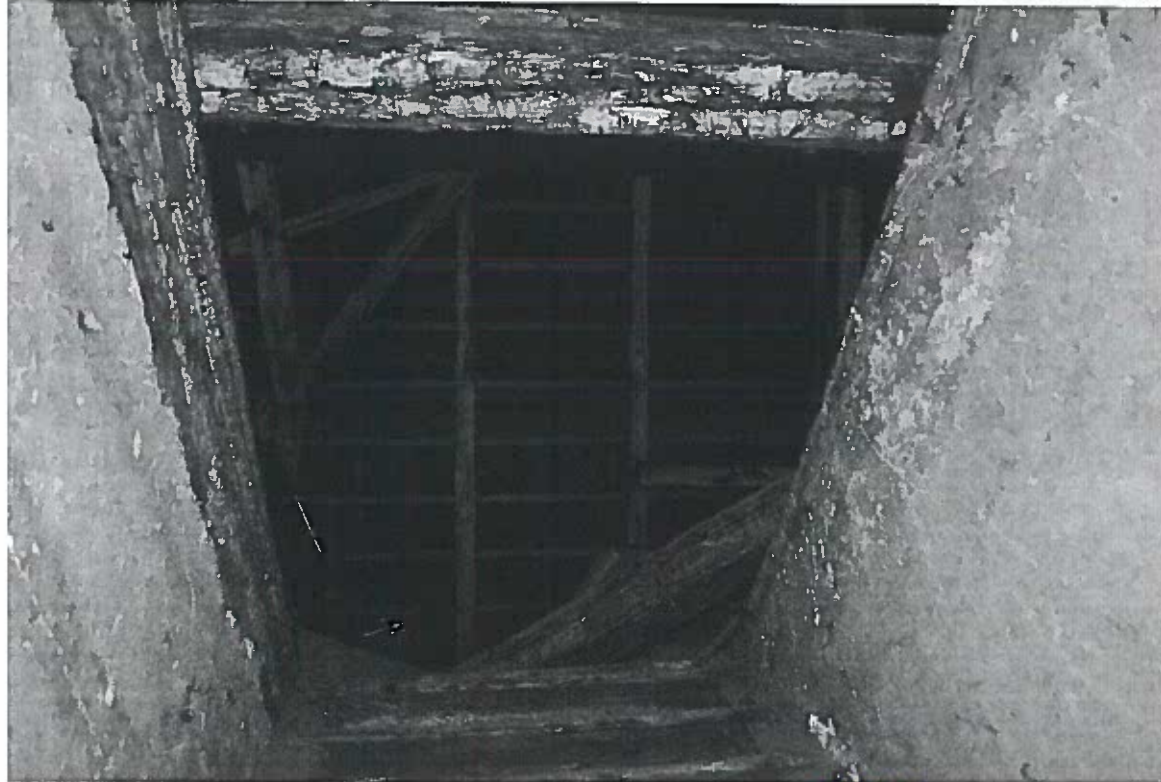
**POD - CLADIRE PRINCIPALA**

- sarpana a fost accesibila intr-o zona restransa, datorita obiectelor depozitate langa zona de acces in pod; este recomandata eliberarea spatiului pentru a evita suprasolicitatea structurii. De asemenea, este necesara ignifugarea periodica a elementelor de lemn ale sarpantei;

- Se eliberează spațiul de lucru de obiectele depozitate în pod;
- Se verifică integritatea elementelor de rezistență ale sarpantei;
- Se înlocuiesc elementele degradate;
- Dacă este cazul se reface tigla și stratul suport în zonele de intervenție;
- Se realizează ignifugarea periodică necesară de către persoane autorizate, care la final vor elibera un proces verbal cu recomandări, observații și certificat de garanție și calitate.
