privind aprobarea D.A.L.I. privind obiectivul de investiție publică  
“Reabilitarea Secției Recuperare, Medicină fizică și Balneologie situată în Arad,  
Piața Mihai Viteazu nr. 7-8”

## EXPERTIZĂ TEHNICĂ

REABILITAREA SECȚIEI RECUPERARE MEDICINĂ FIZICĂ ȘI  
BALNEOLOGIE SITUATĂ ÎN ARAD,PIAȚA MIHAI VITEAZUL NR.7 – 8

**7. ANEXA 1 FOTO A DEFECTELOR LA EXPERTIZA 84/2019**

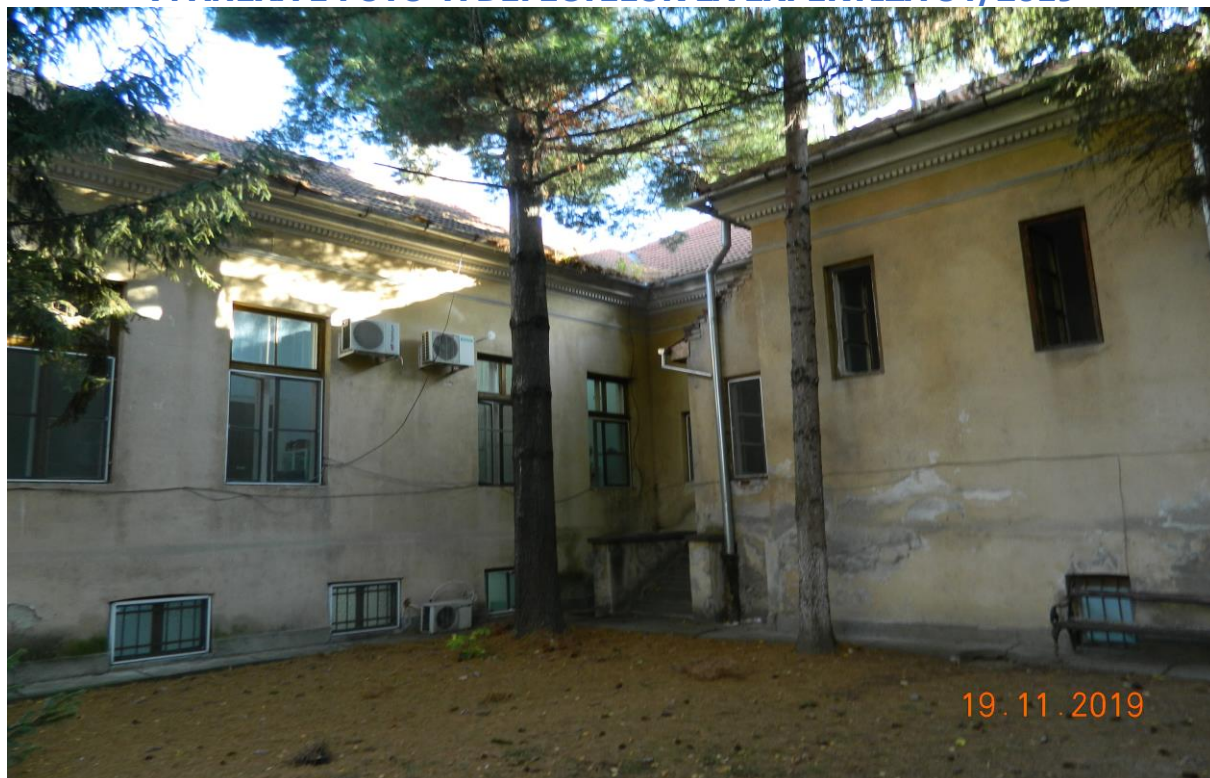
**FOTO 1. CURTEA INTERIOARĂ A CLĂDIRII CARE SE VA MODERNIZA BRAZII CARE PRODUC ACELE CARE ÎNFUNDĂ TOATE SCURGERILE PRIN NECURĂȚARE ,APA SE SCURGE PE PEREȚI**

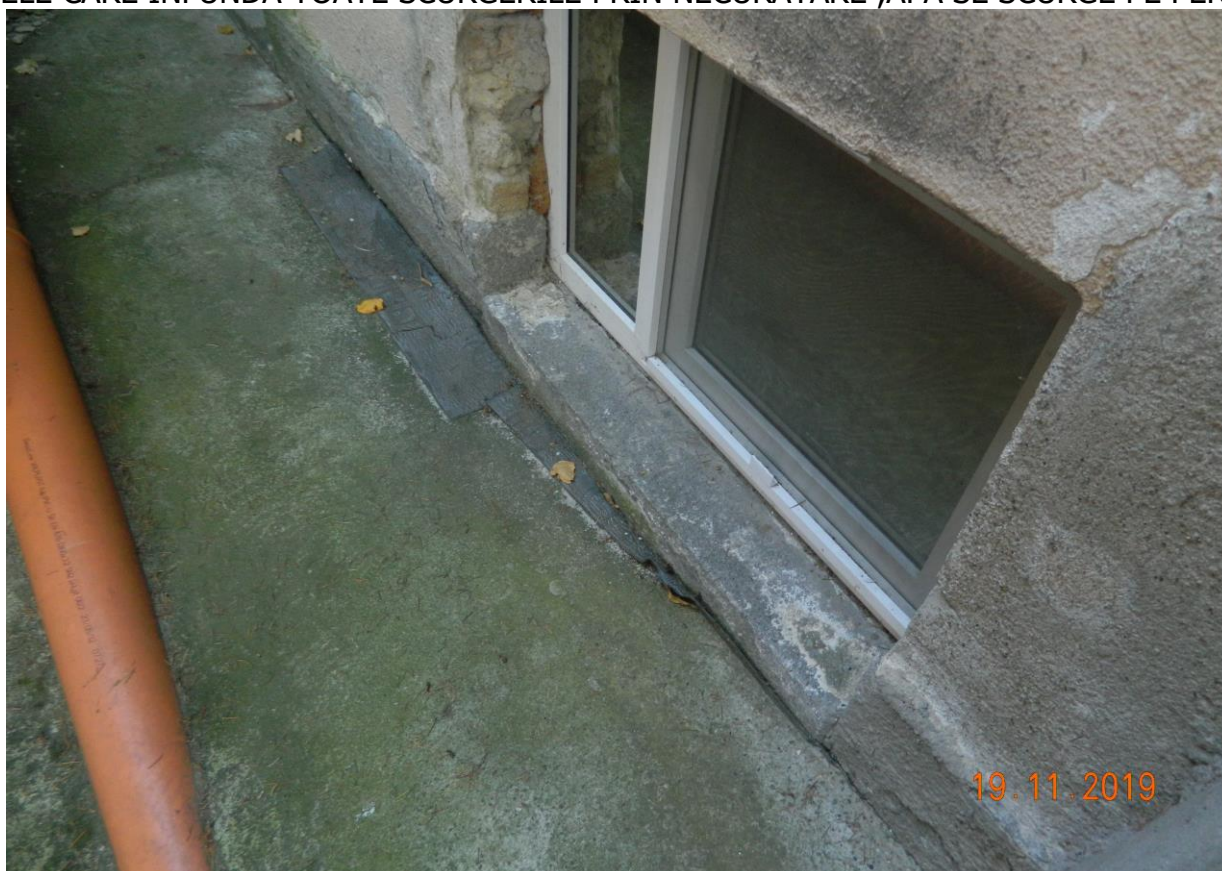
**FOTO 2. INTERVENȚIE LA FERESTRELE DEMISOLULUI ,FĂRĂ PROTECȚIA NECESARĂ LA STROP ȘI FĂRĂ GLAFURI LA FERESTRE.IZOLAȚIA HIDROFUGĂ ESTE EXECUTĂ EMPIRIC.**

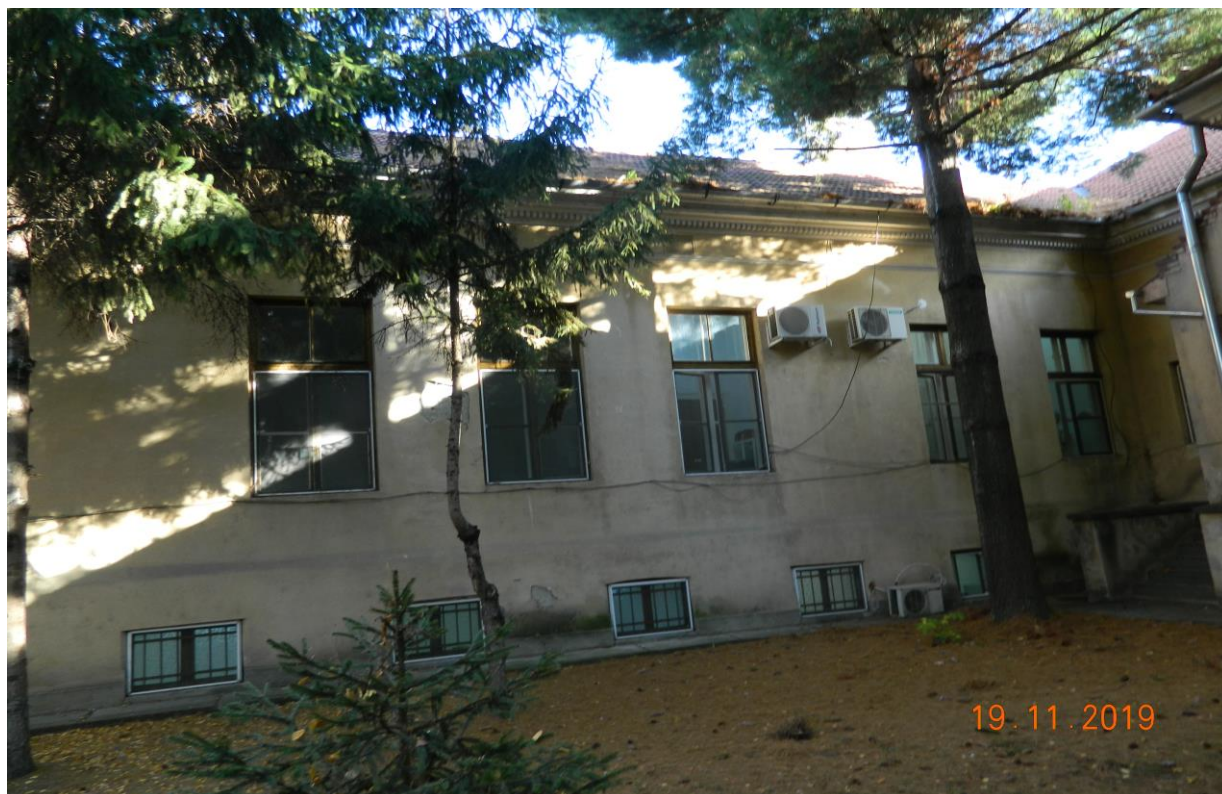
c/ lipsa glafurilor de la ferestre conduce la infiltrații a apei pluviale și distrugerea tencuielilor,iar acolo unde sunt glafuri acestea sunt incorect alcătuite nu au picurător și nu ies în consolă de la fața peretelui.

**FOTO 3.NICI O FEREASTRĂ NU ARE GLAFUL DE PROTECȚIE ,ZONA DE PROTECȚIE LA SOCLU PENTRU STROP NU ESTE REALIZATĂ,IGRASIA A DISTRUS TENCUIELILE.**

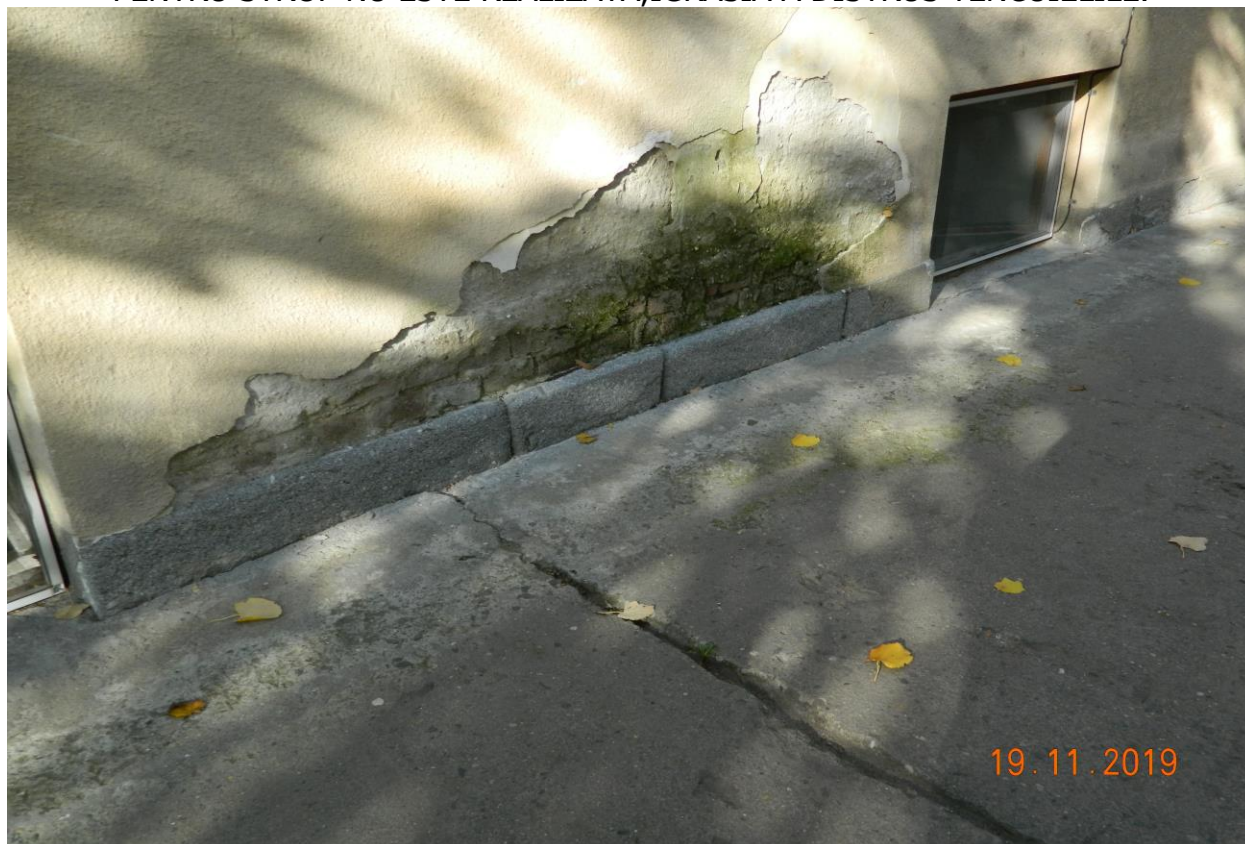
**FOTO 4. ACELAȘI FENOMEN CA ȘI ÎN FOTO 3 LA TOATE FERESTRELE DIN SUBSOLUL CLĂDIRII.REZOLVAREA IZOLĂRII FERESTRELOR TREBUIE FĂCUTĂ CU CURTE DE LUMINĂ IAR IZOLAȚIA TREBUIE RIDICATĂ LA SOCLUL PERETELUI MINIM 30 CM DE LA COTA SISTEMATIZATĂ, NU CA ȘI CEA REALIZATĂ ACUM**

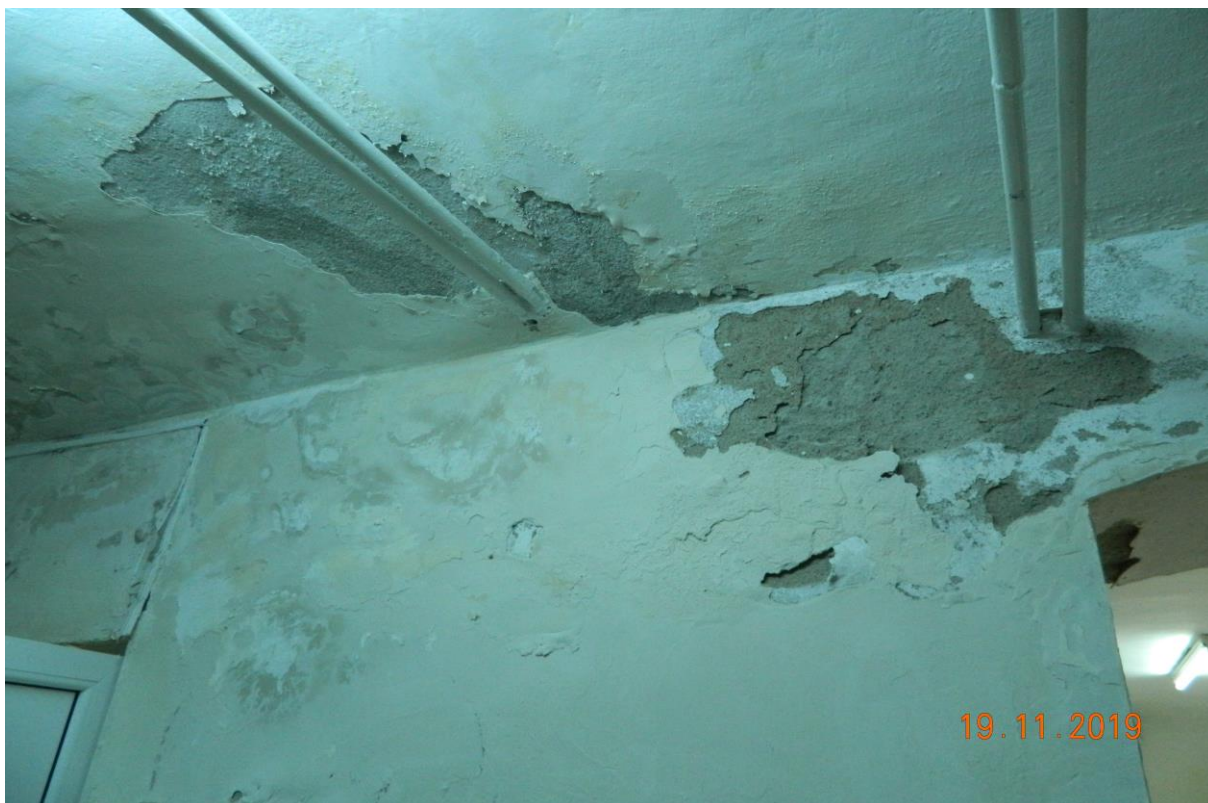
c/ îmbibarea cu apă provenită din infiltrații de la instalațiile sanitare de scurgere defecte, neschimbate de peste 40 ani au produs local degradarea tencuielilor și a zidăriei, local tencuielile apărând fenomenul de decojire și sfărâmare .

**FOTO 5. INFILTRAȚII DE LA INSTALAȚIILE ÎNGLOBATE CARE NU MAI IZOLEAZĂ  
CORESPUNZĂTOR ȘI CARE NU AU FOST ÎNLOCUITE DE LA CONFEȚIONAREA  
INSTALAȚIILOR DE SANITARE ȘI DE ÎNCĂLZIRE**

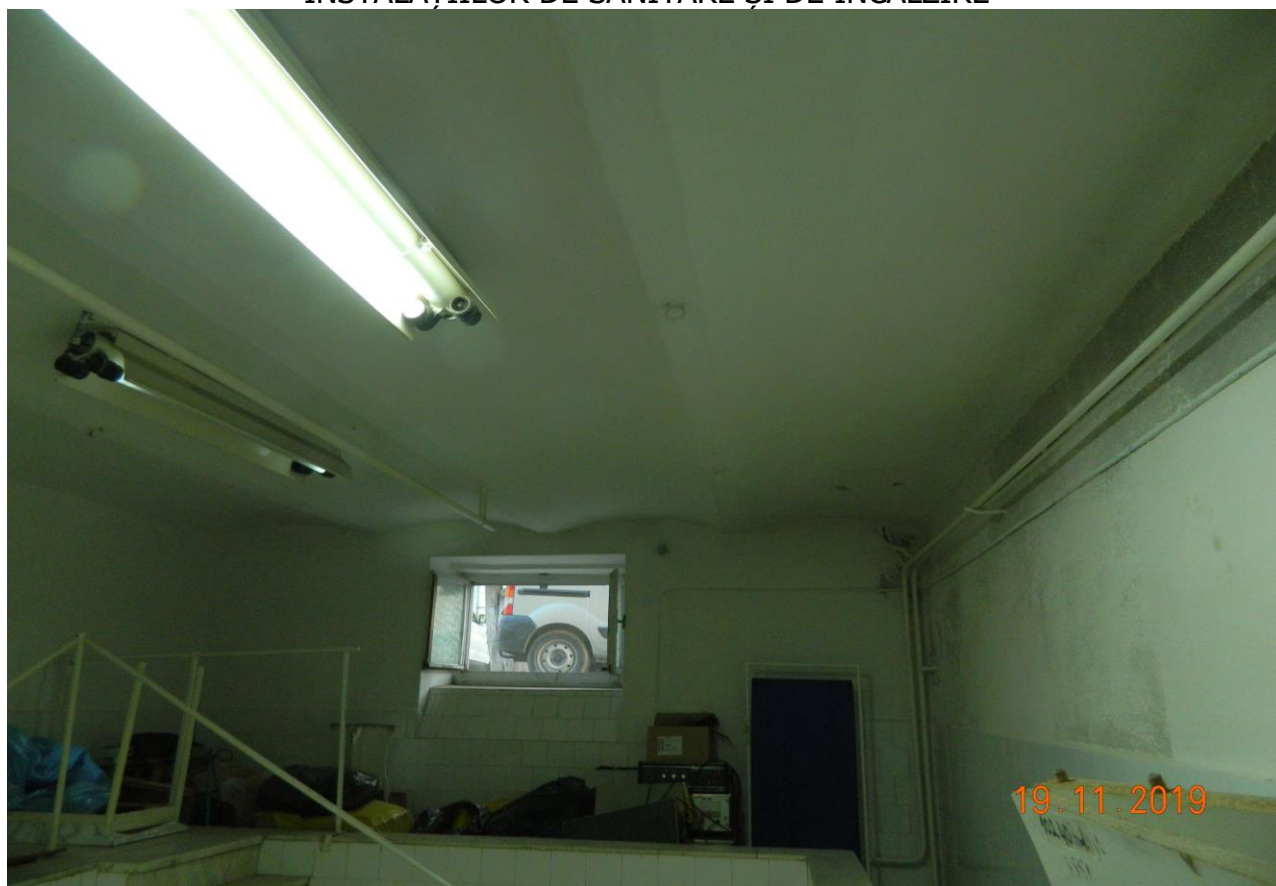
- Planșeu la parter parțial din bolți din cărămidă cu umplutură de zgură ,cu șapă armată ca suport pentru finisaje peste demisol.Starea planșeului este bună.Există infiltrații de la instalațiile sanitare care au afectat tencuielile dar nu este preznetă degradarea structurală.

**FOTO 6. PLANȘUL DE LA PARTER CU GRINZIȘOARE ȘI BOLȚI DIN ZIDĂRIE**

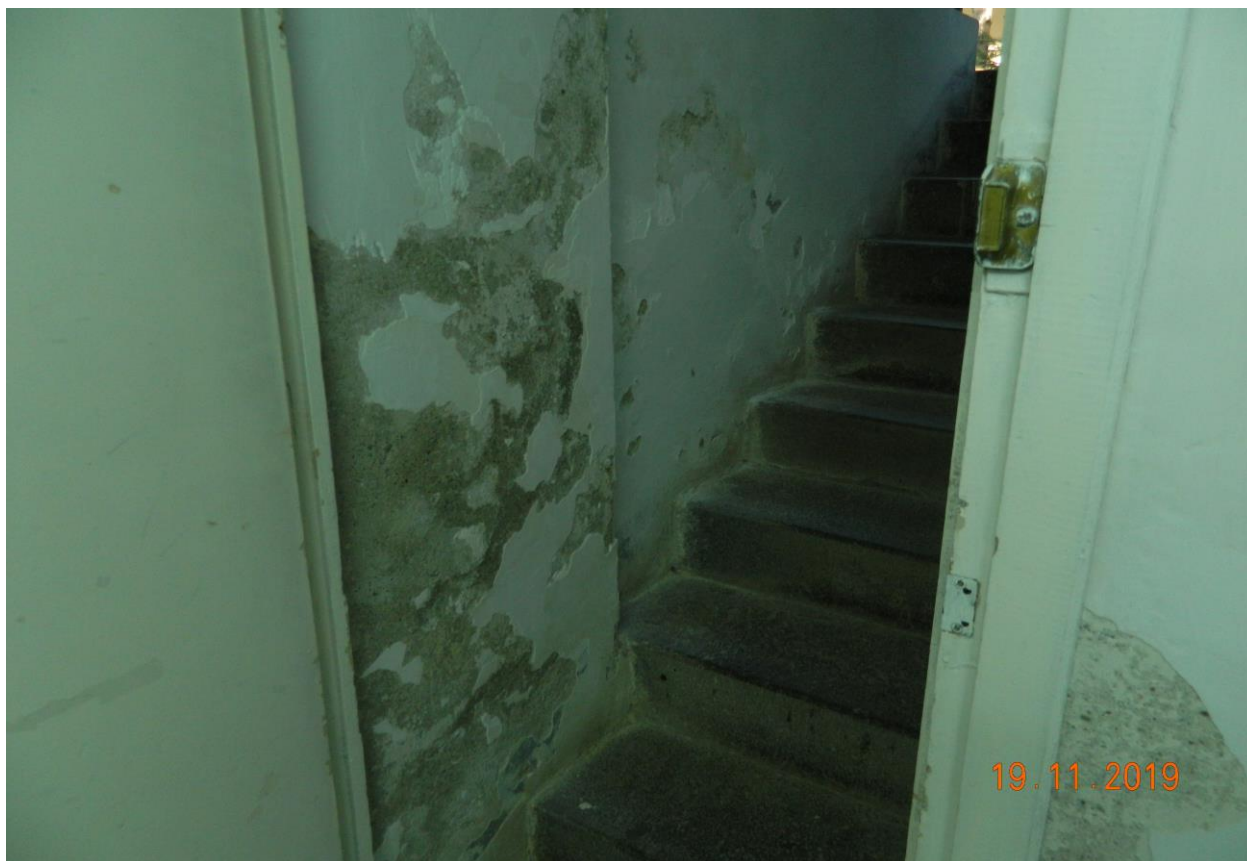
b/ îmbibarea excesivă a zidăriei de la subsol cu apă pluvială din infiltrații a produs igrasie care trebuie tratată corespunzător prin protecția pereților demisolului, cu toate că s-au făcut intervenții .

FOTO 7. IGRASIE LA PEREȚII SUBSOLULUI ,IZOLAȚIA EFECTUATĂ FĂRĂ A FI EFICIENTĂ.

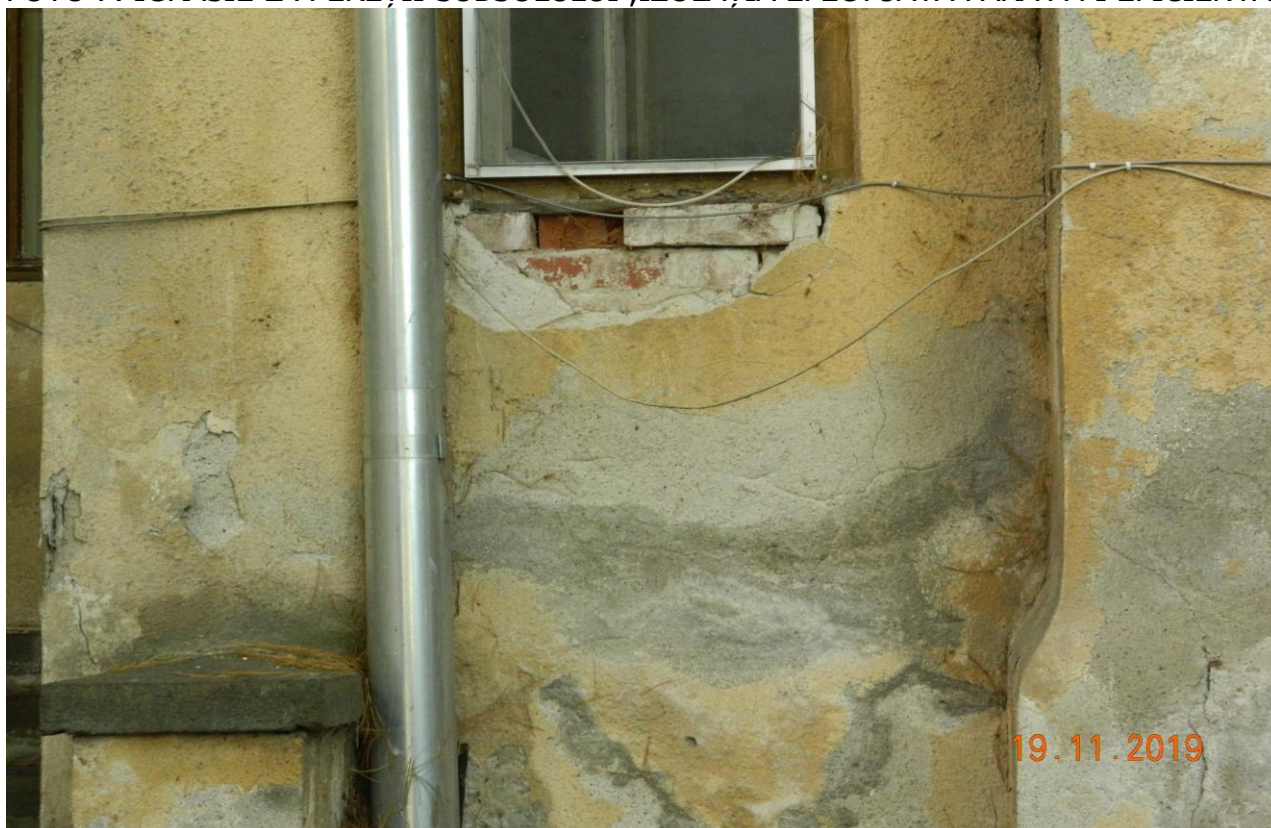
b/ din cauza necanalizării apei de ploaie corect cu întreruperea burlanelor fără rugole de preluare a apelor pluviale au condus la infiltrații producând igrasia la elevatii ,vezi și foto.

FOTO 8. IGRASIE LA PERETI DIN INFILTRATIILE DE APĂ DE LA BURLANE CARE AU FOST SCHIMBATE DAR NU S-A EFECTUAT VERIFICAREA CANALIZĂRII ÎN CARE SUNT CONDUSE APELE PLUVIALE.

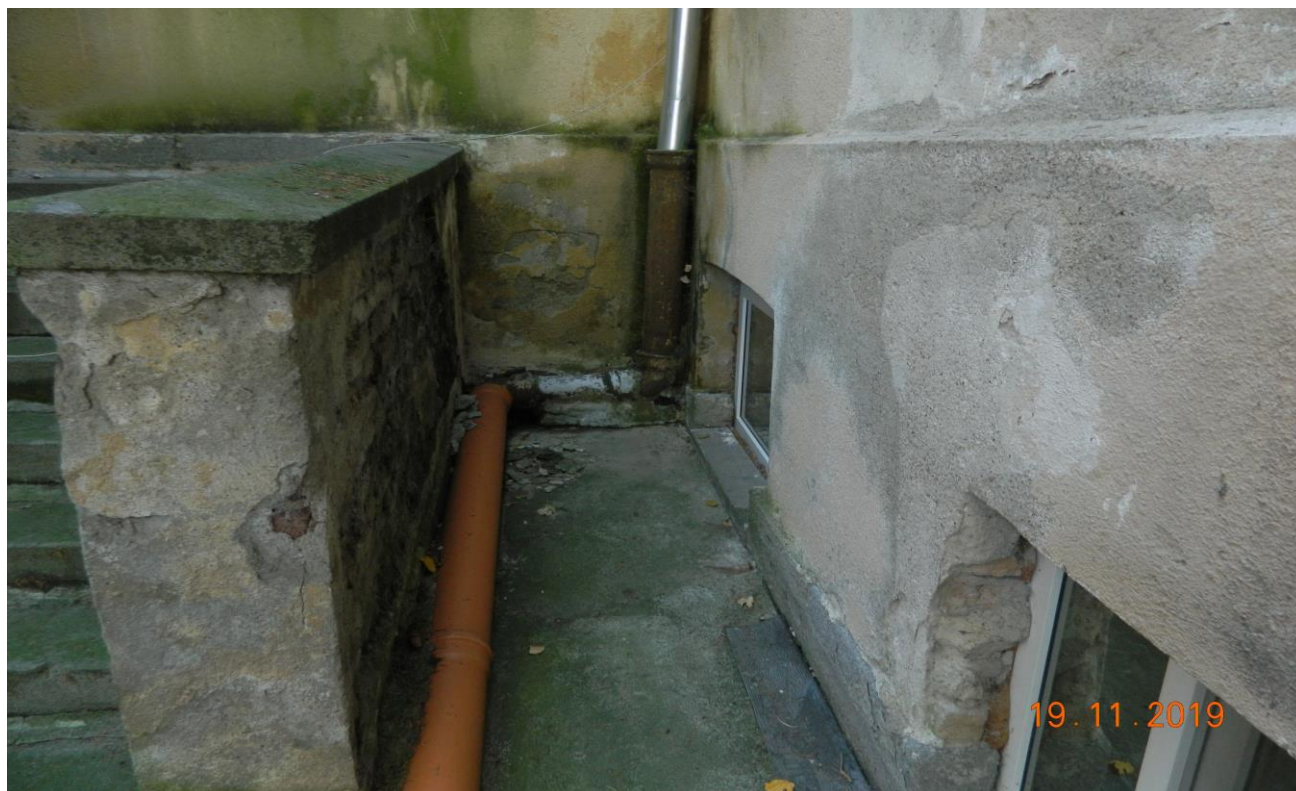
**FOTO 9. PRELUAREA APELOR PLUVIALE ÎN TEVI DE EVACUARE DIN FONTĂ SPARTE CARE AU CONDUS APELE LA PEREȚII DEMISOLULUI.**

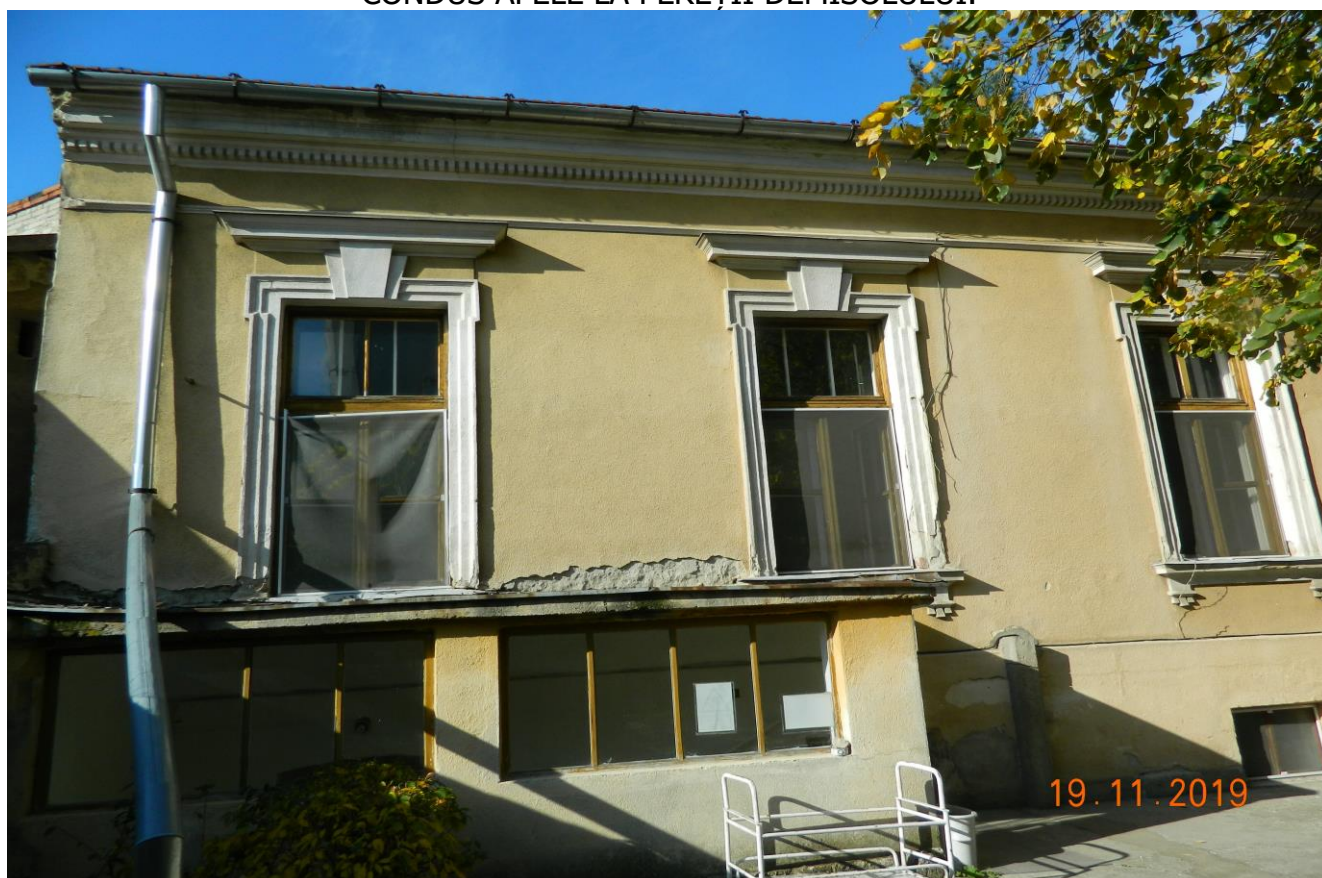
**FOTO 10. LIPSA GLAFULUI DE TABLĂ LA ALIPIREA COPERTINEI AU CONDUS LA AFETAREA PERETELUI DE INFILTRAȚIILE APEI PLUVIALE CARE VOR TREBUI CORECTATE ODATĂ CU INTERVENȚIA PROPUȘĂ**

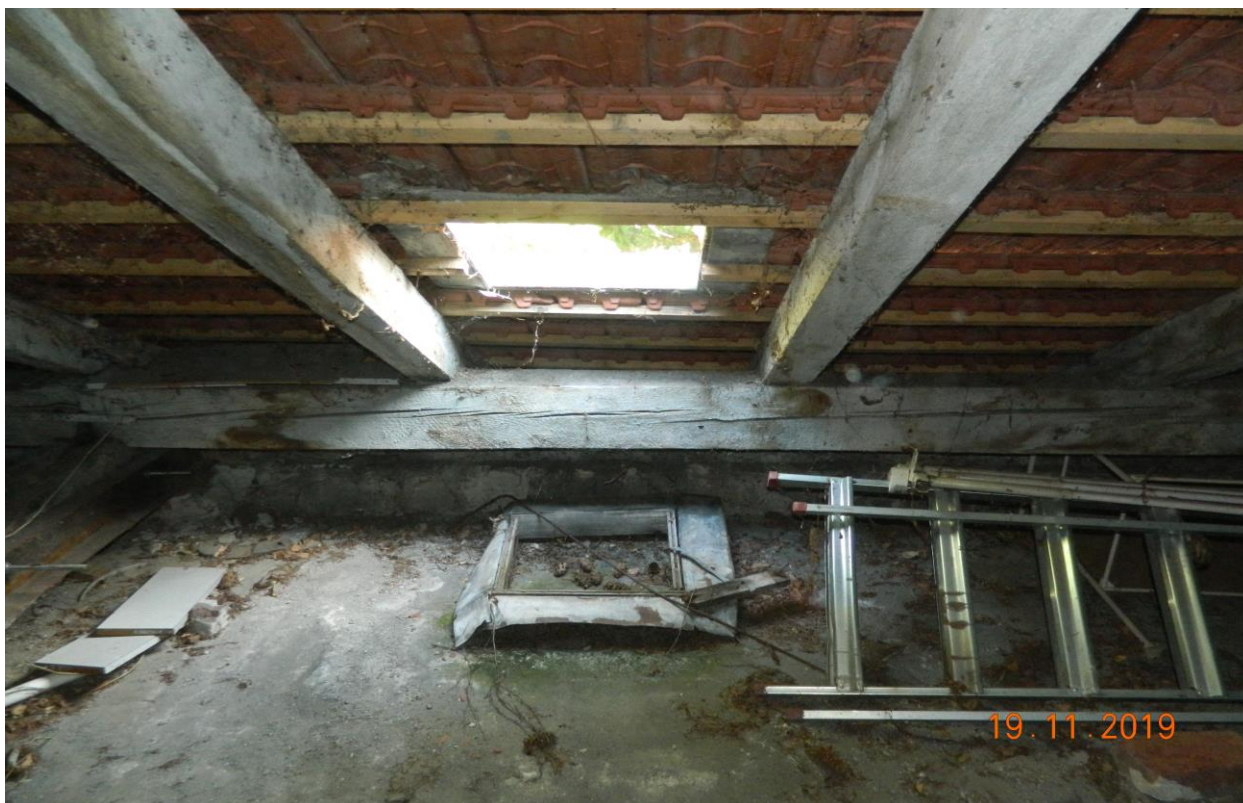
**FOTO 11. LUMINATOR CARE NU S-A MAI MONTAT DUPĂ REPARAȚII PLOUĂ DIRECT PE PLANȘUL DE LEMN PESTE PARTER.S-A SCHIMBAT ÎNVELITOAREA ȘI ȘIPCILE,NU S-A IGNIFUGAT STRUCTURA DE LEMN ȘI NU S-A TRATAT CONTRA ACARIENILOR.**

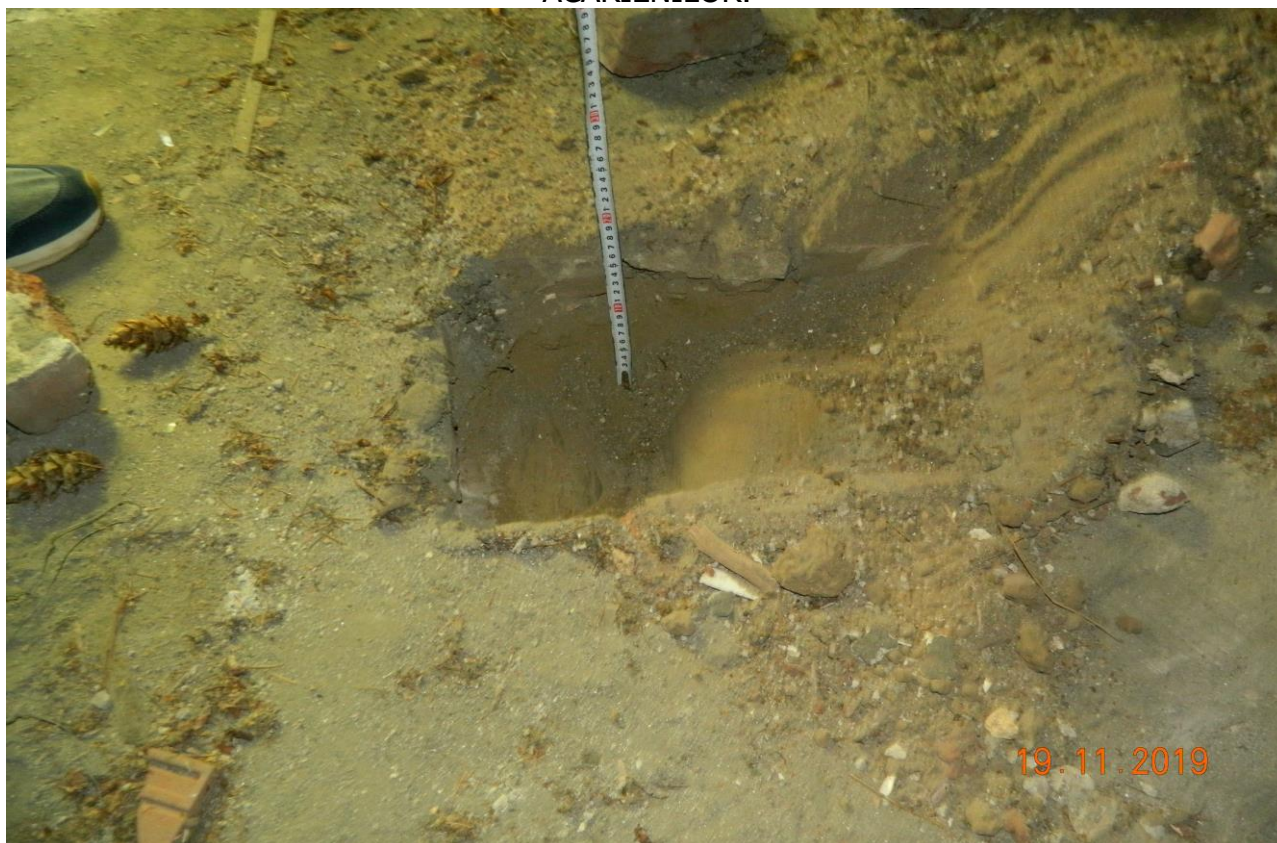
**FOTO 12. UMLUTURI LA PLANȘUL PODULUI ,PARDOSELI DIN ZIDĂRIE DIN CĂĂMIDĂ PLINĂ CARE SE VOR DESFACE ȘI SE VA ÎNLOCUI CU THERMOBETON**

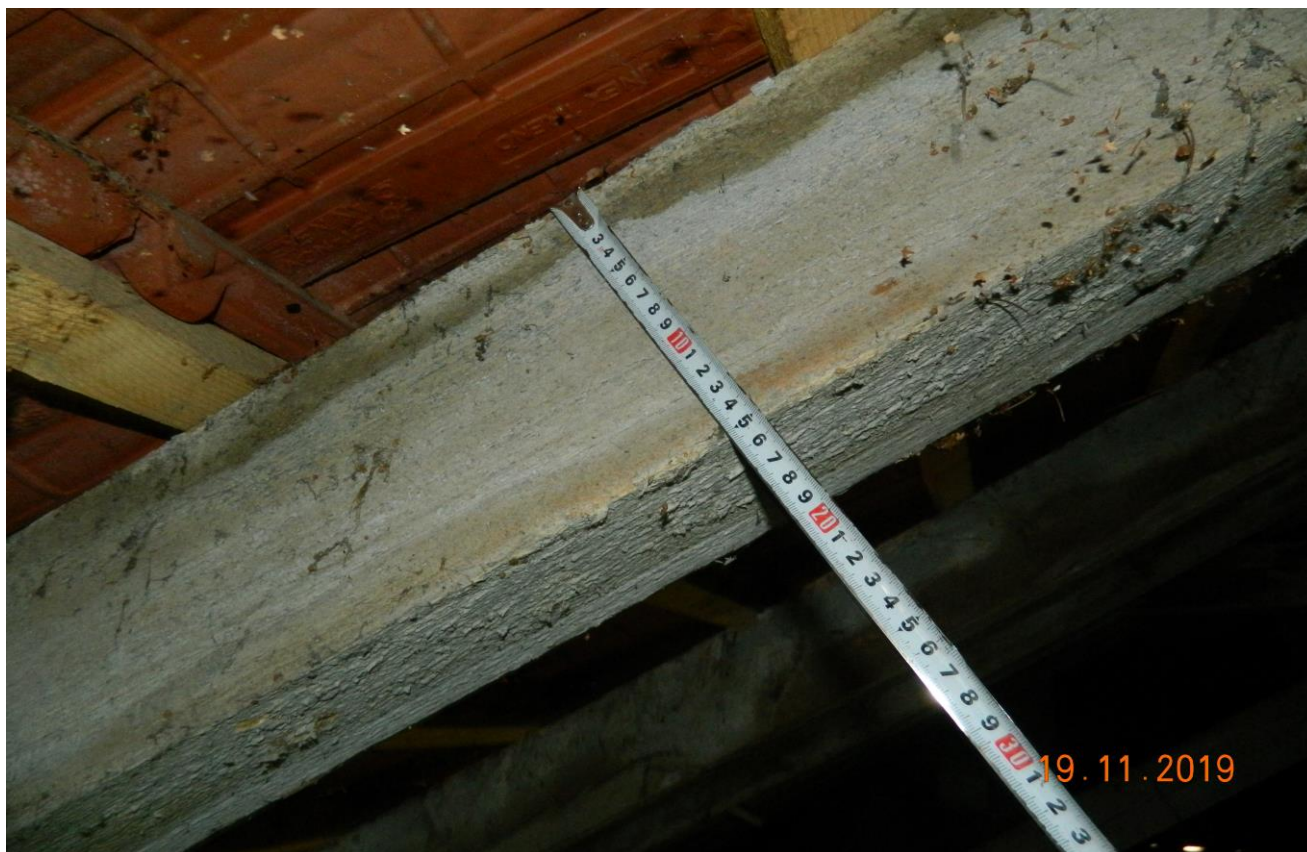
FOTO 13. MĂSURĂTORI PENTRU IDENTIFICAREA ELEMENTELOR ȘARPANTEI, CĂPRIORI CU  
H=15 CM

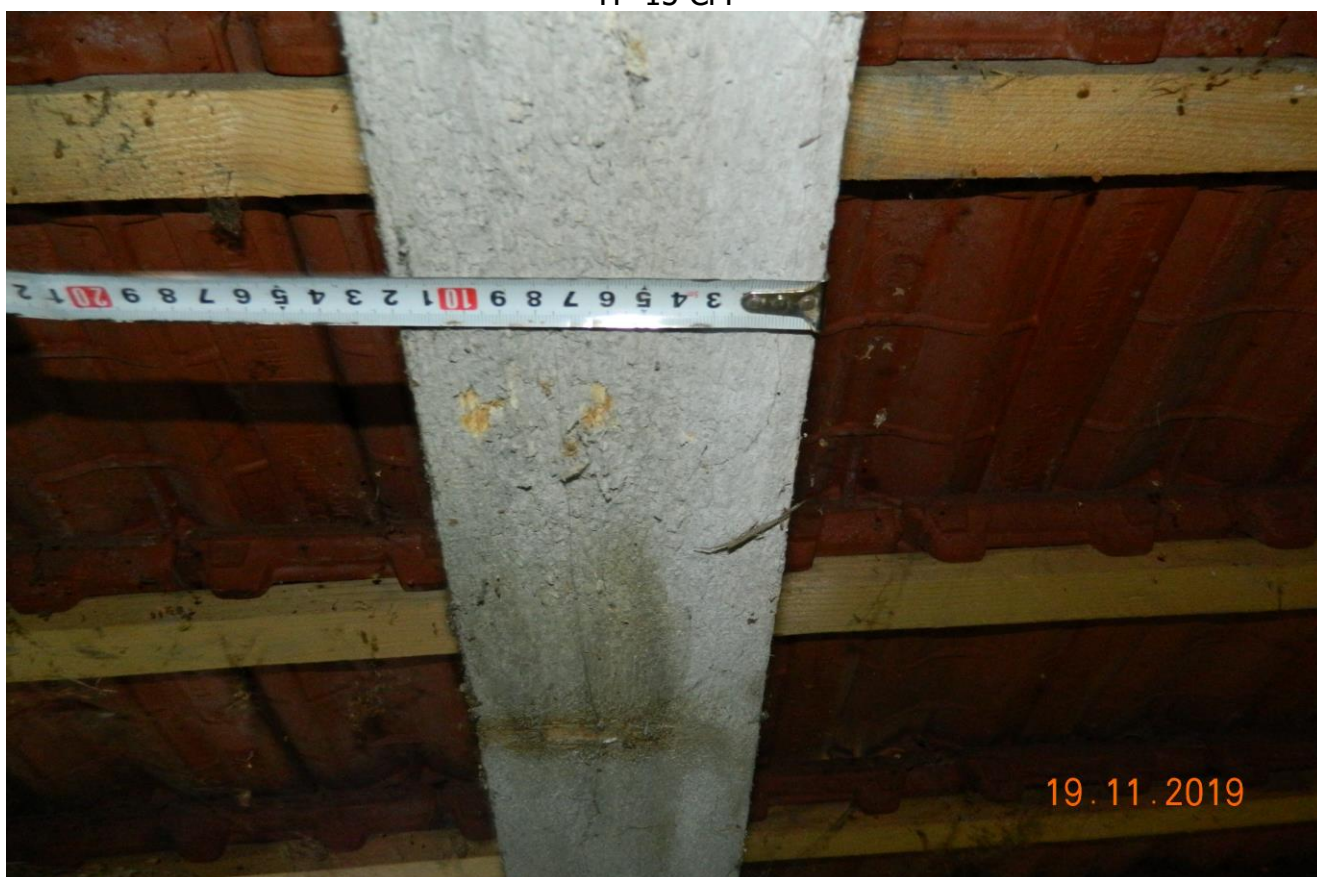
FOTO 14. MĂSURAREA ELEMENTELOR ȘARPANTEI ,LĂȚIMEA CĂPRIORILOR DE 12 CM

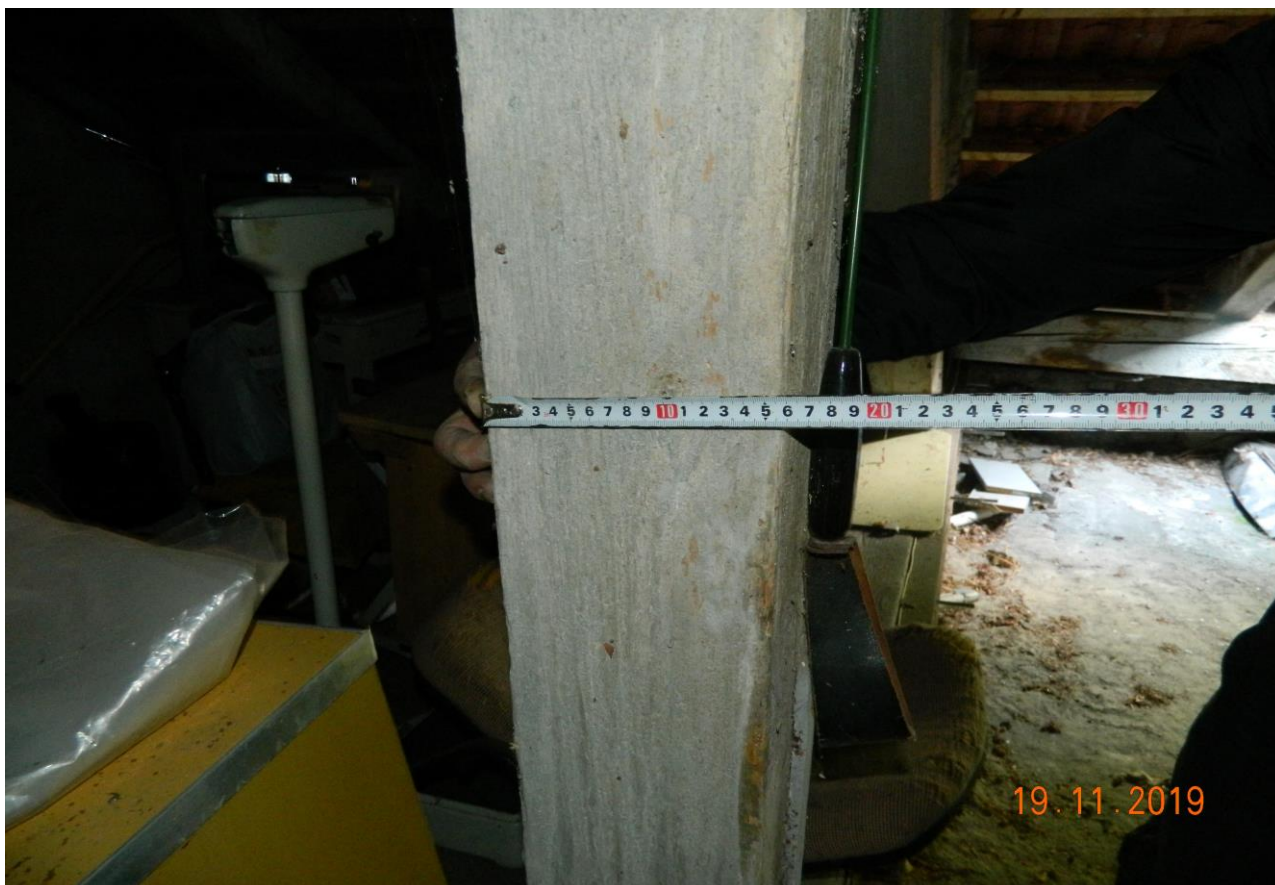
FOTO 15. DIMENSIUNI LA POPI 16 x 16 cm

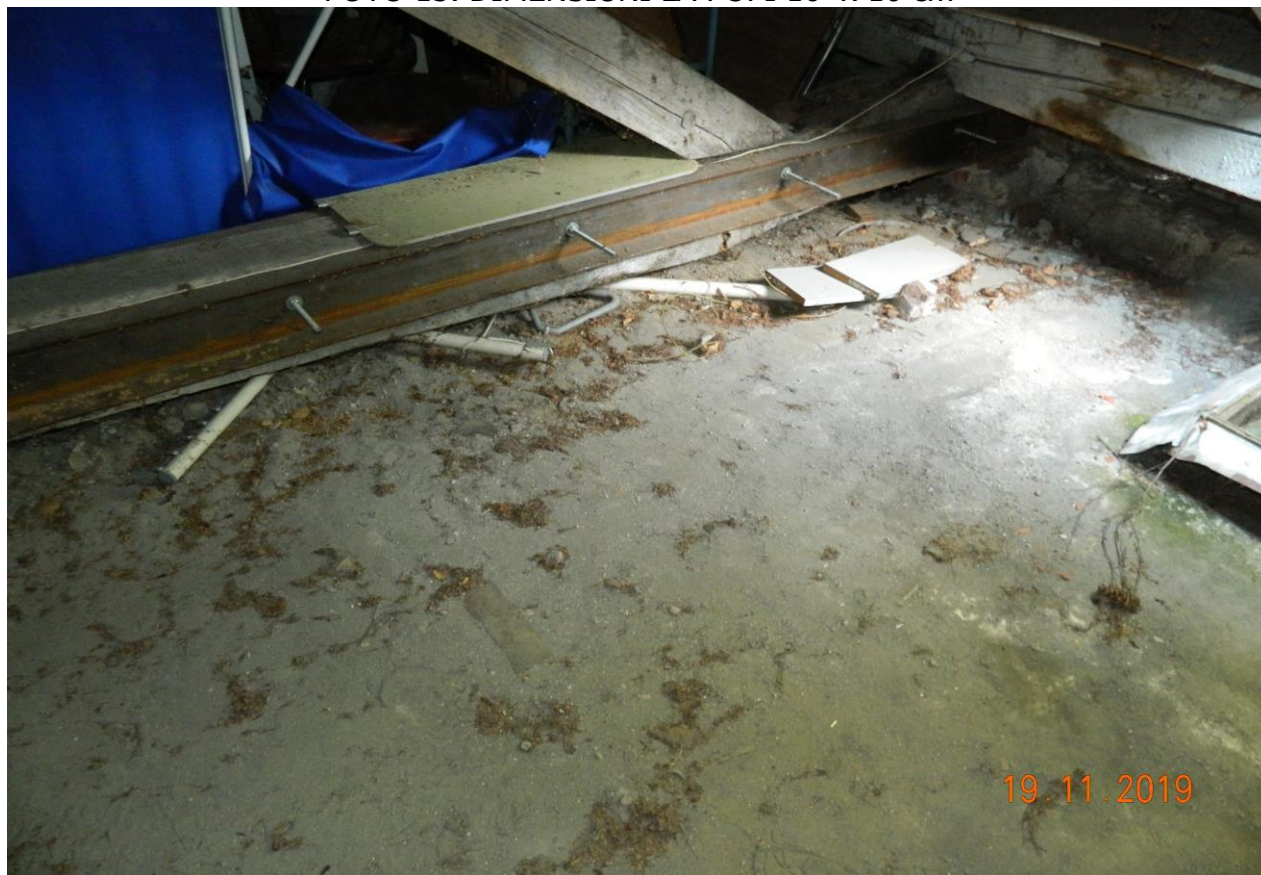
FOTO 16. CONSOLIDARE TALPĂ CARE S-A RUPT DIN CAUZA PUTREGAIULUI CA URMARE A INFILTRAȚIILOR DIN APA PLUIALĂ.

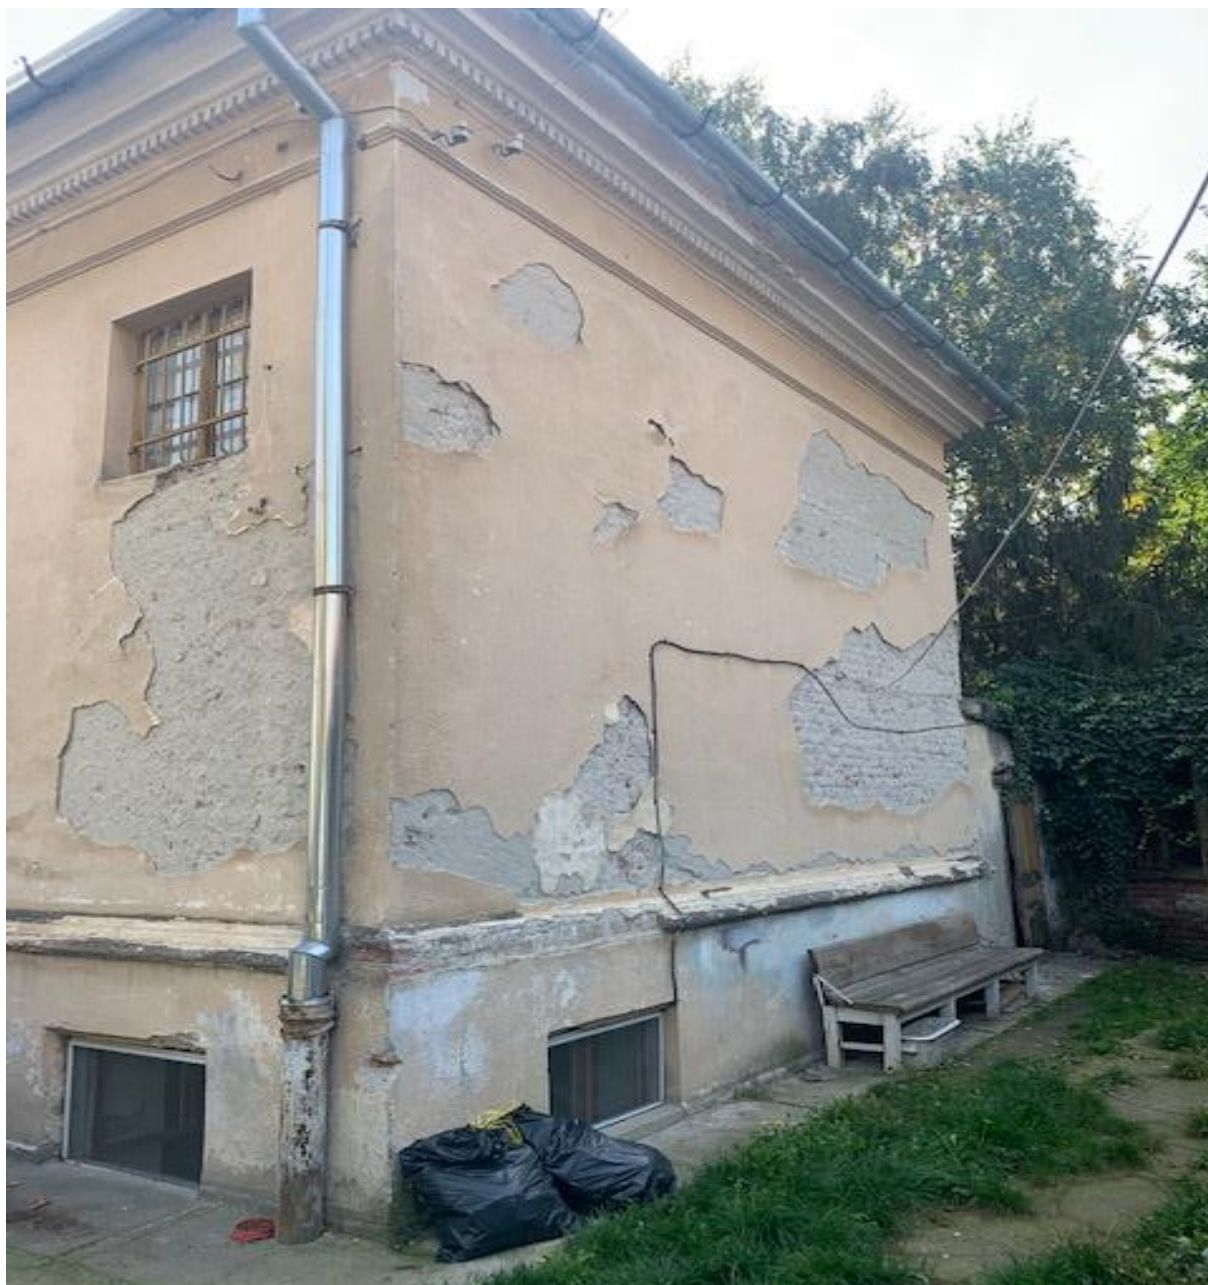
FOTO 17. FATADA POSTERIOARĂ TENCUIELI DECOJITE ,FIINDCĂ STRATUL SUPERIOR AL TENCUIELII A AVUT UN DOZAJ MAI BUN DECÂT CEL DE DEDESUPT.RACORDUL ÎNVELITORII LA JGHEBUL DE PRELUARE AL APELOR PLUVIALE ESTE EMPIRIC REALIZAT CEEA CE VA PERMITE SCURGEREA APELOR PE SUPRAFAȚA PERETELUI ȘI DEGRADAREA TENCUIELILOR ACESTUIA ȘI MAI MULT DECÂT CELE DATE DIN MATERIALUL APLICAT.SE VA INTERVENII CONFORM PRECIZĂRILOR ÎN CAPITOLUL DE INTERVENȚII.

| 1. FOAIE DE CAPĂT..... | pag. 2 |

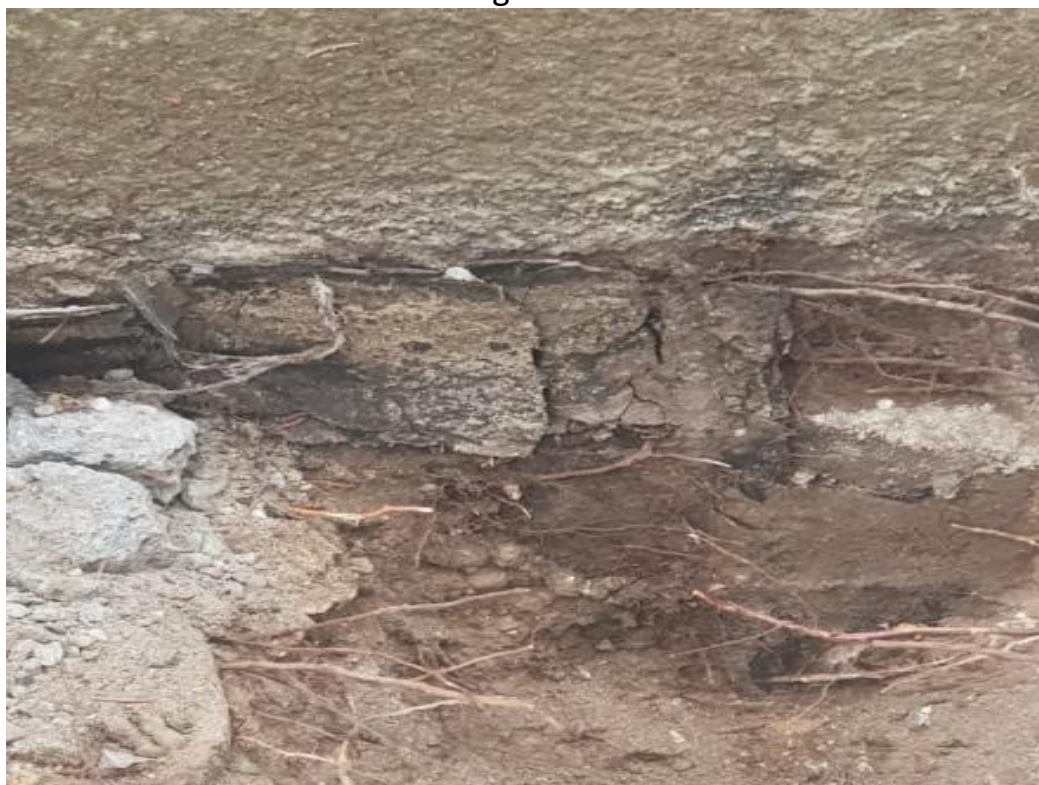
Figura 3

- In urma sondajului 2 pe soclu cladirii există hidoizolație dar aceasta este deteriorată conform figura 3 de mai jos.

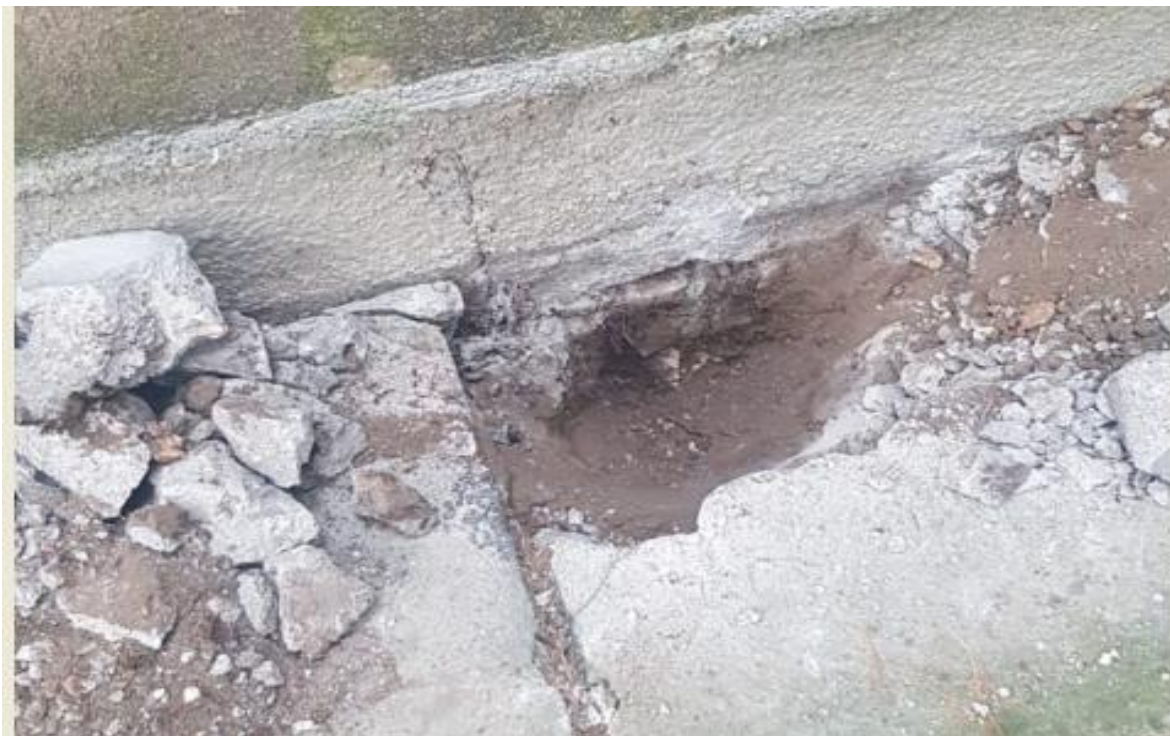
Figura 4

- In urma sondajului 3 care a fost solicitat de către elaboratorul experizei tehnice împreună cu seful deproiect, pe soclu cladirii nu există hiroizolație așa cum se poate observa și din figura 4.
