H O T Ă R Ă R E A Nr. 510  
din 1 noiembrie 2021

cu privire la modificarea obiectului unor contracte de închiriere cu destinația de locuințe

## EXPERTIZĂ TEHNICĂ DE REZISTENȚĂ [ETS]

Obiectiv: SERVICII DE EXPERTIZARE TEHNICA A  
IMOBILULUI SITUAT IN ARAD, STR. PREPARANDIEI,  
NR. 7, AP. 4, 5, 6, 7, 8, 9, 10

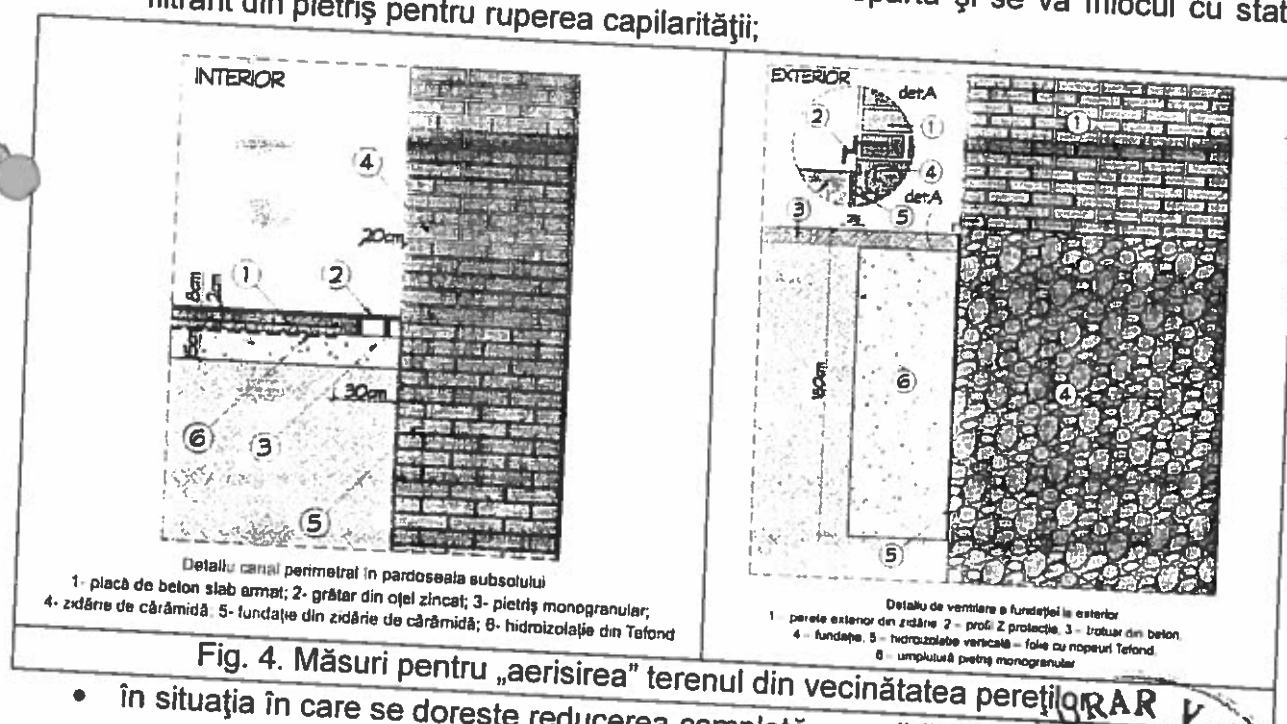
Conform studiului geotehnic nu au fost observate hidroizolații orizontale sau verticale. Realizarea acestor „bariere” împotriva apei sunt dificil de executat dar rezultate satisfăcătoare se obțin prin următoarele măsuri:

- realizarea de drenuri perimetrat;
- suprafețele betonate se înlocuiesc cu pavaje care sa permita aerisirea naturala fara sa antreneze umiditatea in zidaria cladirii;
- pământul din pardoseala de la subsol se va îndepărta și se va înlocui cu stat filtrant din pietriș pentru ruperea capilarității;

Fig. 4. Măsuri pentru „aerisirea” terenul din vecinătatea pereților
