| Beneficiar: | <b>U.A.T. MUNICIPIUL ARAD</b><br>Bdl. Revolutiei, nr. 75,<br>mun. Arad, jud. Arad, CIF: 3519925 | | | Proiect<br><b>CONSTRUIRE POD RUTIER PESTE RAUL MURES</b> | |
| <b>SERCOTRANS</b><br>SC SERCOTRANS SRL B-dul. Mihail Kogalniceanu, nr. 10,<br>Deva, judetul Hunedoara CIF: RO 11499373 | | | | <b>POD RUTIER</b> | |

| Beneficiar: | U.A.T. MUNICIPIUL ARAD<br>Bd. Revoluției, nr. 75,<br>mun. Arad, jud. Hunedoara, CIF: 3519925 | | | | Proiect :<br><br><b>REABILITARE POD RUTIER PESTE RAUL MURES</b> |

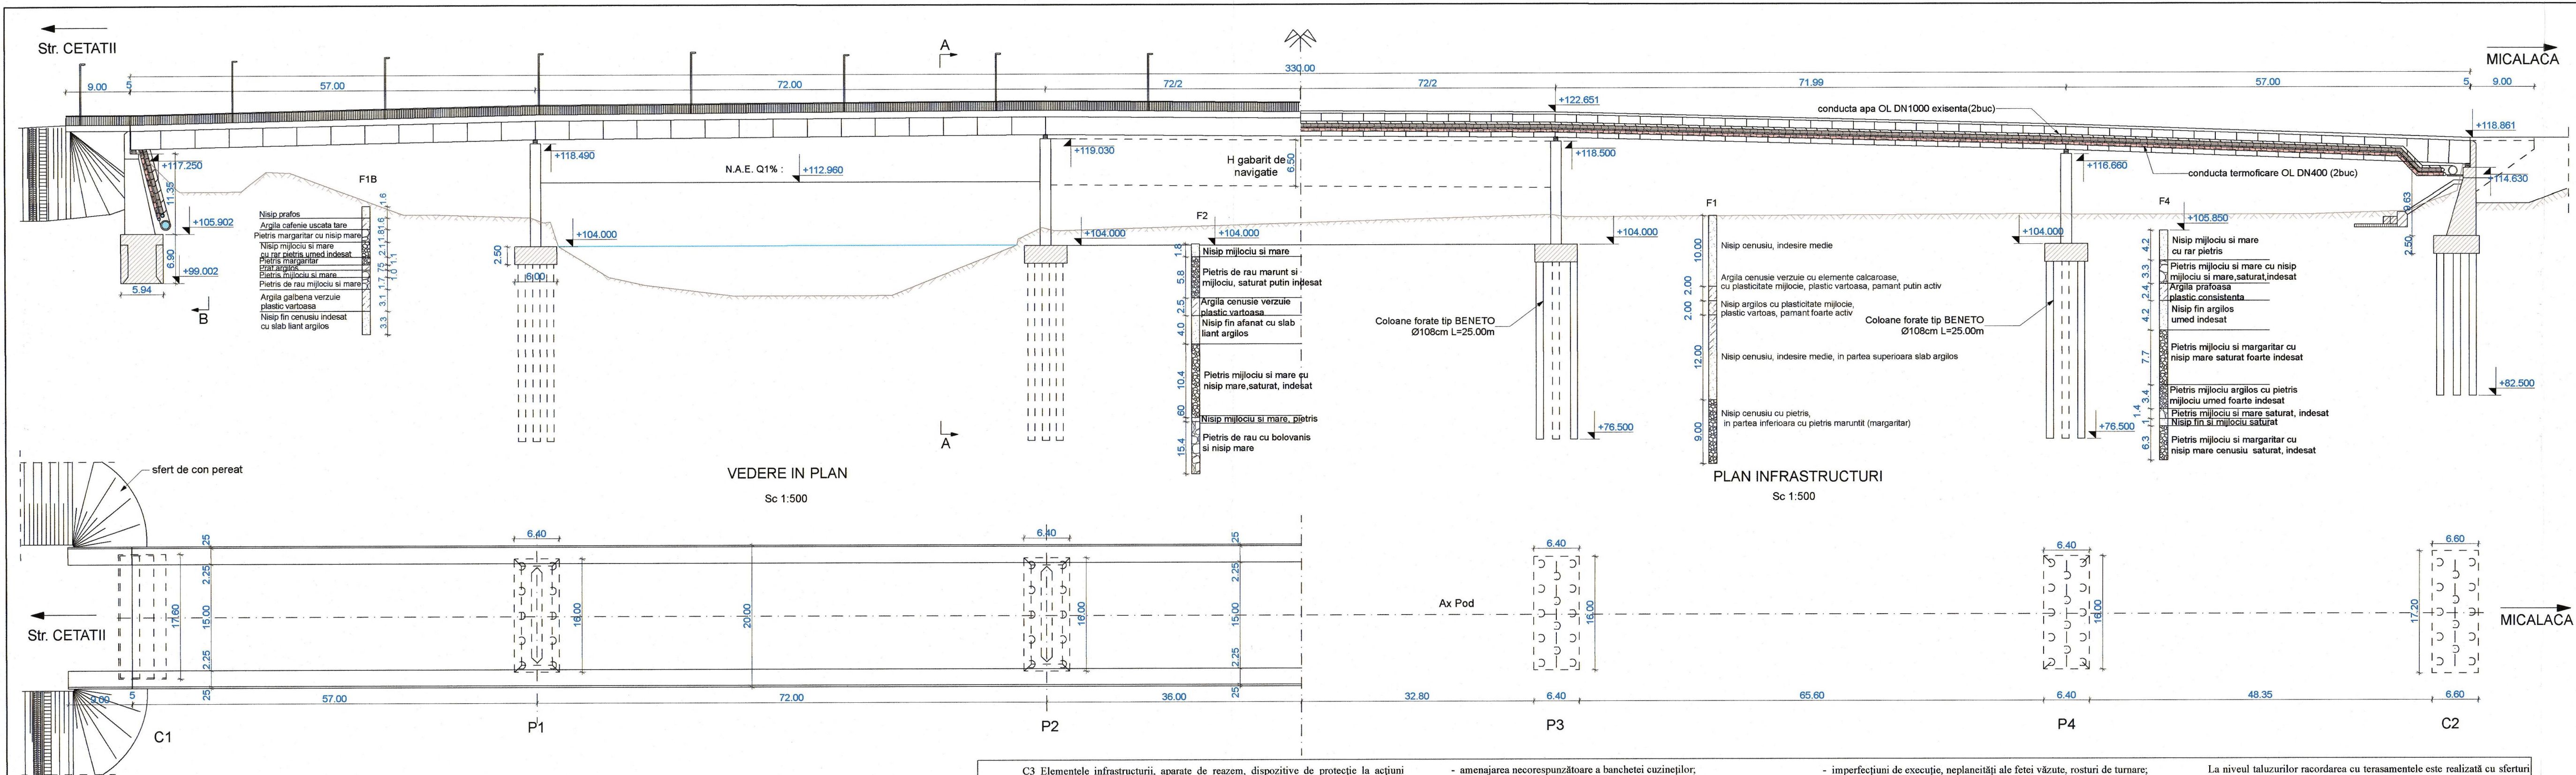
| | | | | Planșă Nr.:<br>POD-1-PS |

#### C4 Albia, apărări de mal, rampe de acces la pod și instalațiile pozate sau suspendate de pod

- Se constată următoarele:
- albia râului în zona podului este cu obstacole, resturi de materiale;
  - albia este mult îngustată în zona podului, apa curge preponderent printr-o singură deschidere.

- palanșe metalice de la incinta la pila P2 se află în amplasament expuse.
  - Rampele de acces la pod au partea carosabilă realizată din îmbrăcăminte asfaltică. Se constată următoarele defecte și degradări:

- sunt tasări mari ale terasamentelor pe întreaga lățime a rampelor, alunecări laterale la margini la rampa dinspre Strada Cetății, în special la partea amonte. Văturii și refulări de material cu dislocarea bordurilor, moloz și depuneri de material.

- tasări semnificative, fisuri, crăpături și faianțări în îmbrăcăminte asfaltică.
    - exfolieri, uzura îmbrăcămînții asfaltice, refulări, fâgașe longitudinale. Porțiuni reparate;

- moloz și depuneri de material la marginea părții carosabile, vegetație mică;
    - scurgerea necontrolată a apelor pe taluz, cu erodarea acestuia;

- lipsă parapet de siguranță pe rampe.
- Structura podului susține conducte d=1000mm, rețele edilitare de apă d=500mm, conducte de termoficare d=400mm și alte rețele de utilități

- Conducele sunt ruginate și corodate puternic, având pierderi ce afectează structura podului.
- Calea podului și elementele aferente
- Calea pe pod este realizată din beton asfaltic. Se constată următoarele:

- gropi, fâgașe longitudinale, văturii, refulări, faianțări în îmbrăcăminte bituminoasă;
  - suprafața îmbrăcămînții este poroasă, încrețită;
  - fisuri și crăpături multiple, pe direcții diferite;

- neasigurarea pantei de scurgere, stagnarea apei.
- Reparații locale;
- degradările sunt cauzate de de vechime, acțiunea traficului greu și/sau de o execuție necorespunzătoare (compoziția mixturii, compactare insuficientă) și de lipsa lucrărilor de întreținere;

- dispozitivele de acoperire a rosturilor de dilatație nu mai asigură etanșeitatea, infiltrații în zona rostului. Elemente componente sunt degradate, colmate cu moloz și depuneri.

- bordurile au betonul degradat, corodat, măcinat, friabil, cu exfolieri, muchii ciobite, crăpături, dislocări locale;
  - calea pe trotuare este din beton asfaltic ce prezintă văturii și refulări, este măcinat, are crăpături, faianțări și nu asigură impermeabilizarea;

- neasigurarea pantei de scurgere, stagnarea apei;
  - nu mai este asigurată etanșeitatea între îmbrăcăminte asfaltică și borduri, lisele de parapet;
  - moloz, depuneri de material.

- în zona de fixare a parapetului de siguranță îmbrăcăminte este din beton de ciment (probabil neasfaltată după înlocuirea parapetului) favorizând astfel infiltrații la placa de beton;

- parapetul pietonal este din țevă rotundă. Acesta prezintă defecte locale de geometrie generală, sistem de protecție degradat (valori < 180μm), rugină;

- beton corodat cu armături expuse la lisele de trotuar;
  - parapetele de siguranță prezintă defecte locale de geometrie generală, este lovit, deformat în plan vertical și orizontal, prinderi slăbite;

- sistem de protecție degradat (valori < 120μm), rugină, este puternic corodat, ruginit, nevopsit;
