## Fișa de analiză termică și energetică

| Clădirea: | Atelier |
| Adresa: | Mun. Arad, Str. Ioan Fluieras, nr. 10C, Corp C2, jud. Arad |
| Data: | 07.10.2022 |

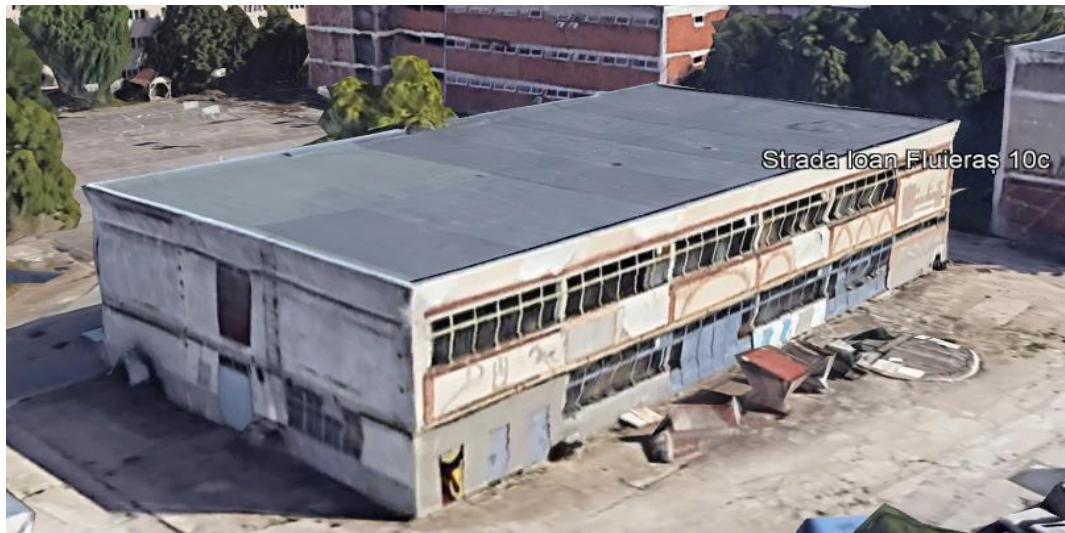
Fatada principala

\*Fatadele cladirii sunt intr-o stare de degradare, atat morala, cat si functionala. Cladirea nu este izolata.
