## Fișa de analiză termică și energetică

| Clădirea: | Cantina |
| Adresa: | Mun. Arad, Str. Ioan Fluieras, nr. 10C, Corp C3, jud. Arad |
| Data: | 07.10.2022 |

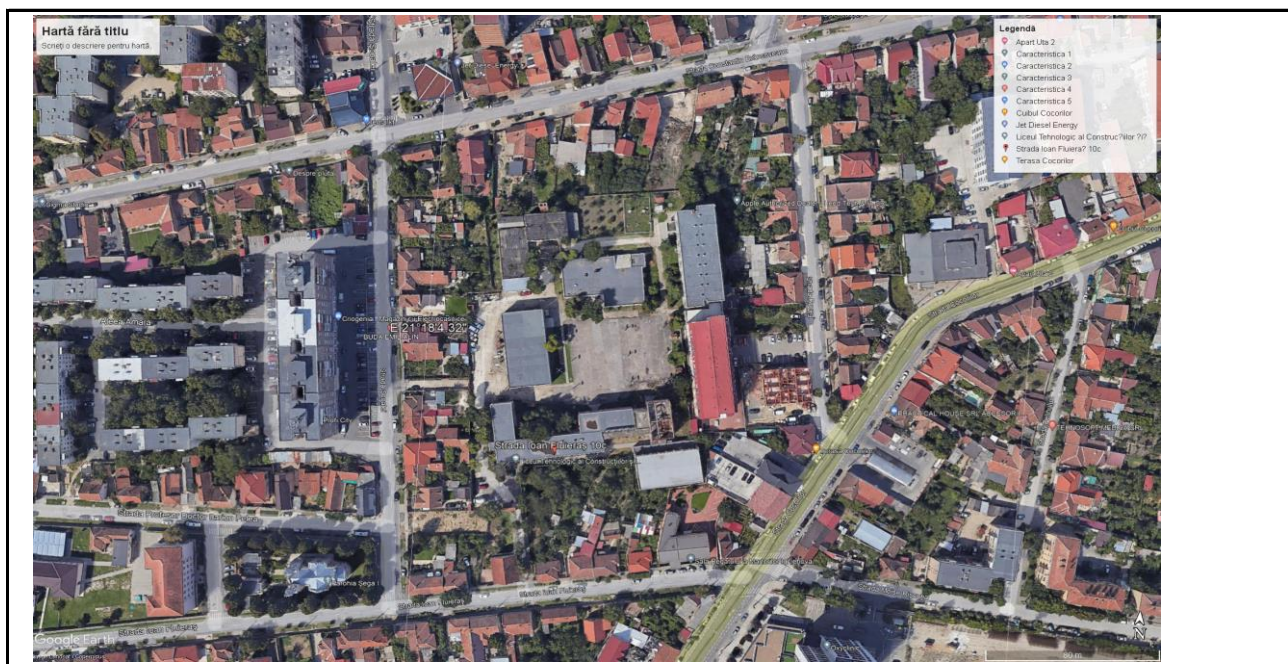
☐ Plan de situație / schița clădirii cu indicarea orientării față de punctele cardinale, a distanțelor până la clădirile din apropiere și înălțimea acestora și poziționarea sursei de căldură sau a punctului de racord la sursa de căldură exterioară.
