## Fișa de analiză termică și energetică

| Clădirea: | Camin |
| Adresa: | Mun. Arad, Str. Ioan Fluieras, nr. 10C, Corp C4, jud. Arad |
| Data: | 07.10.2022 |

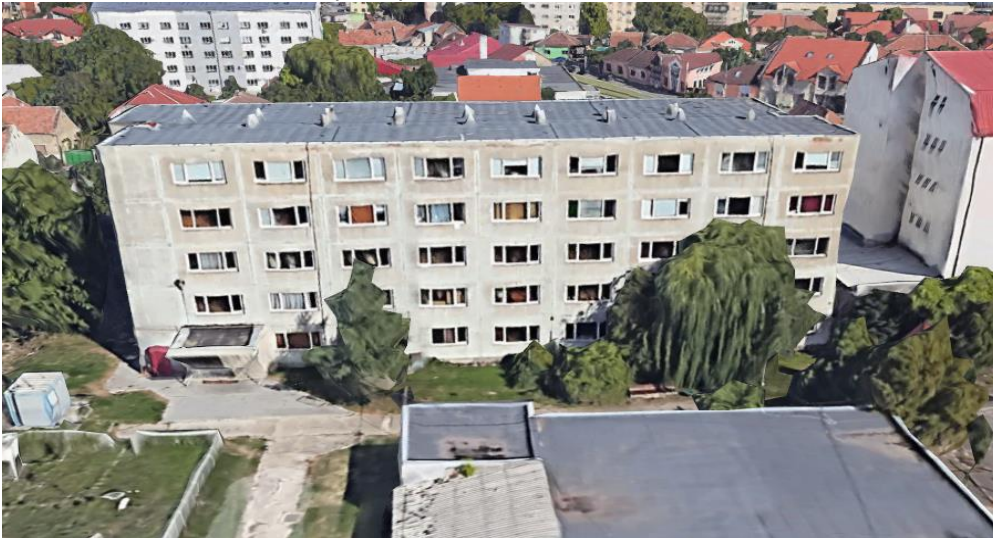
Fatada principala

\*Fatadele cladirii sunt intr-o stare de degradare, atat morala, cat si functionala. Cladirea nu este izolata.
