## Fișa de analiză termică și energetică

| Clădirea: | Sali de sport |
| Adresa: | Mun. Arad, Str. Ioan Fluieras, nr. 10C, Corp C7, jud. Arad |

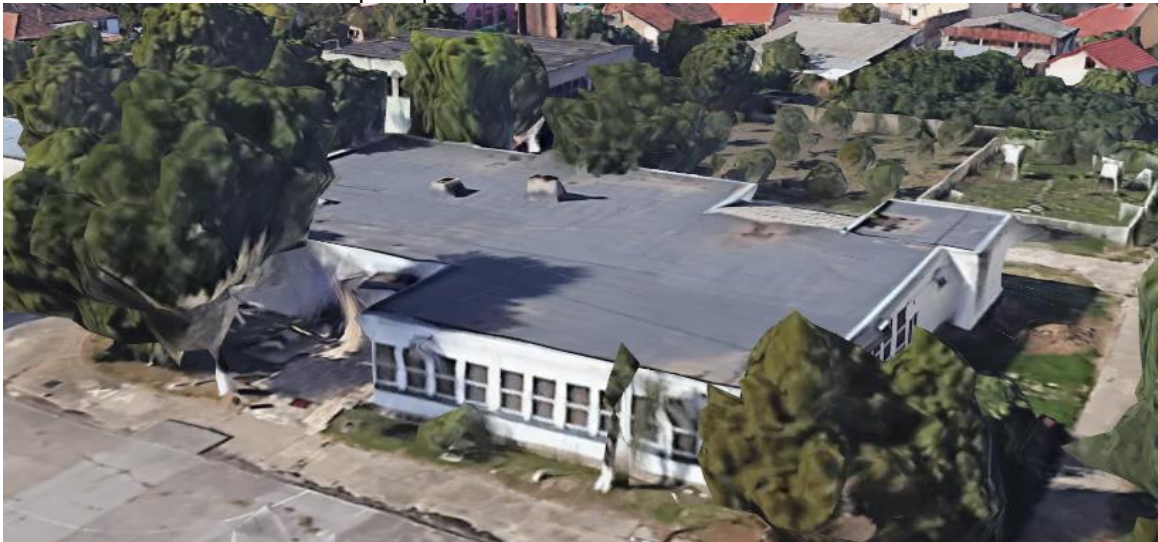
Fatada principala

\*Fatadele cladirii sunt intr-o stare de degradare, atat morala, cat si functionala. Cladirea nu este izolata.
