**EXPERTIZĂ TEHNICĂ**  
**LA CERINȚA REZISTENȚĂ MECANICĂ ȘI STABILITATE [ETS]**  
**pentru proiectul:**

**„AMENAJARE CAMPUS PREUNIVERSITAR TEHNOLOGIC”**  
**str. Ioan Fluieraș, nr. 10C, municipiul Arad**

| <b>Temă expertiză:</b> | ETS (expertiză tehnică structurală) pentru finalizare extindere construcție C1, modernizare, lucrări de adaptare la cerințele persoanelor cu dezabilități, eficientizare energetică și dotare |

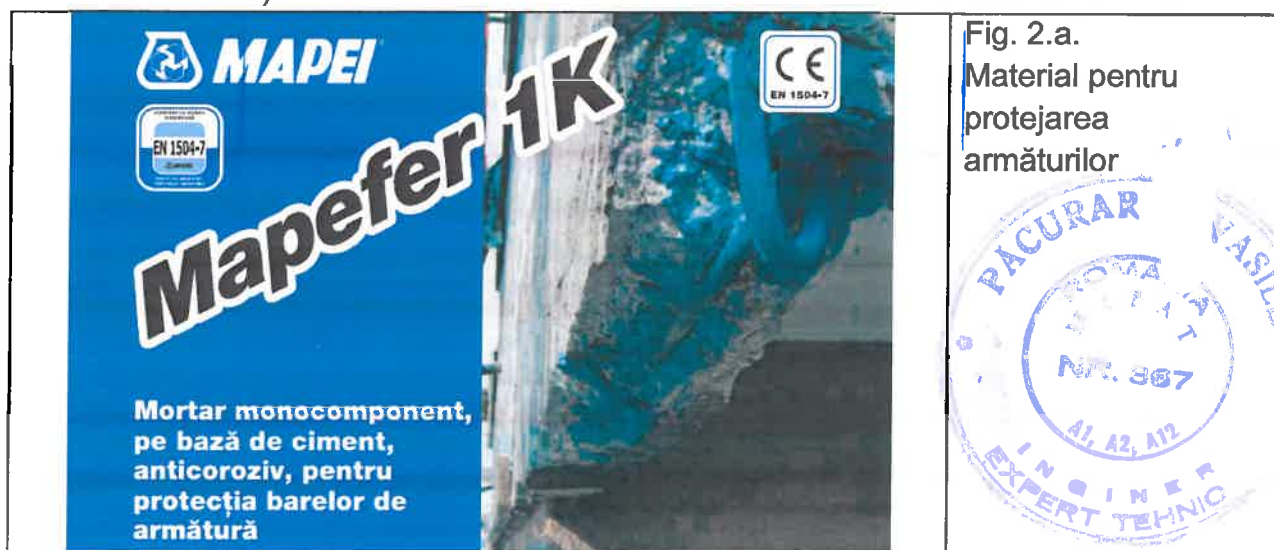
Fig. 2.a.  
Material pentru  
protejarea  
armăturilor

- Se repară zona exfoliată de beton prin aplicarea mortarului de ciment cu mare rezistență, armat cu fibre, pentru refacerea monolitismului și rezistenței elementului de construcție afectat (Mapei Planitop R4, Sika Monotop 412 sau similar).
