HOTĂRÂREA nr. 363  
din 28 octombrie 2016

cu privire la aprobarea Documentației de Avizare a Lucrărilor de Intervenții  
pentru obiectivul de investiție „DALI – Reabilitare clădire și instalații la Colegiul Csiky Gergely”

**DOCUMENTAR FOTOGRAFIC**  
**PRIMARIA MUNICIPIUL ARAD**  
D.A.L.I. proiect nr. : 01/2016

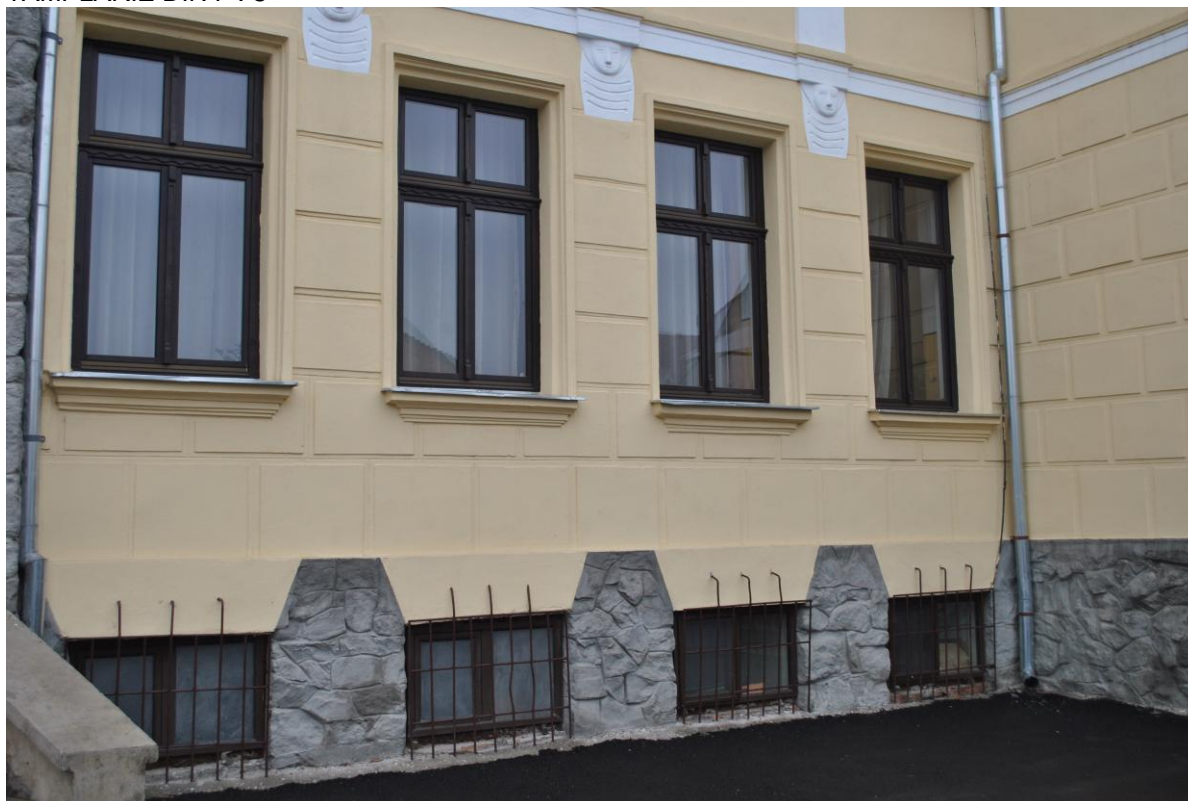
TAMPLARIE DIN PVC

- pe fatada principala se ragasesc ferestre cu tamplarie din PVC/ lemn plastifiat. Prin urmare o parte din ferestre au fost inlocuite, cu pastrarea modelului tamplariei originale. Se doreste inlocuirea ferestrelor degradate pentru pastrarea unui aspect unitar;

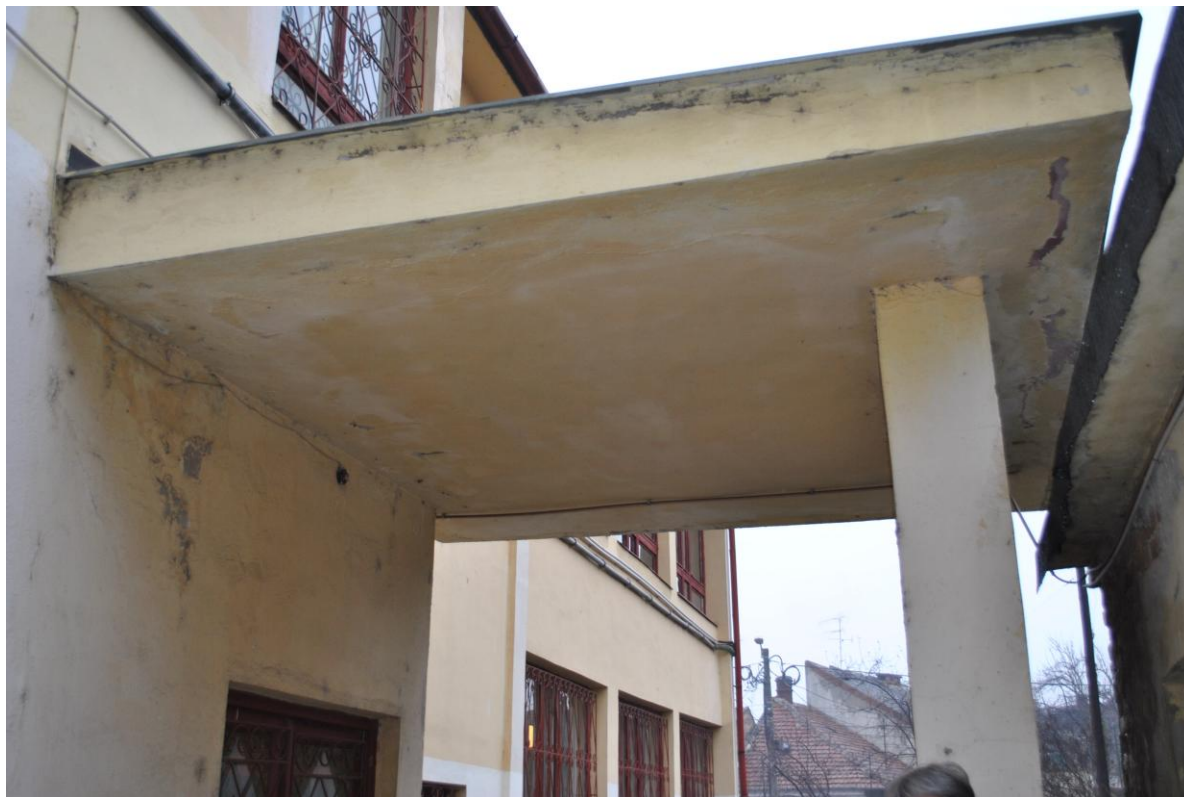
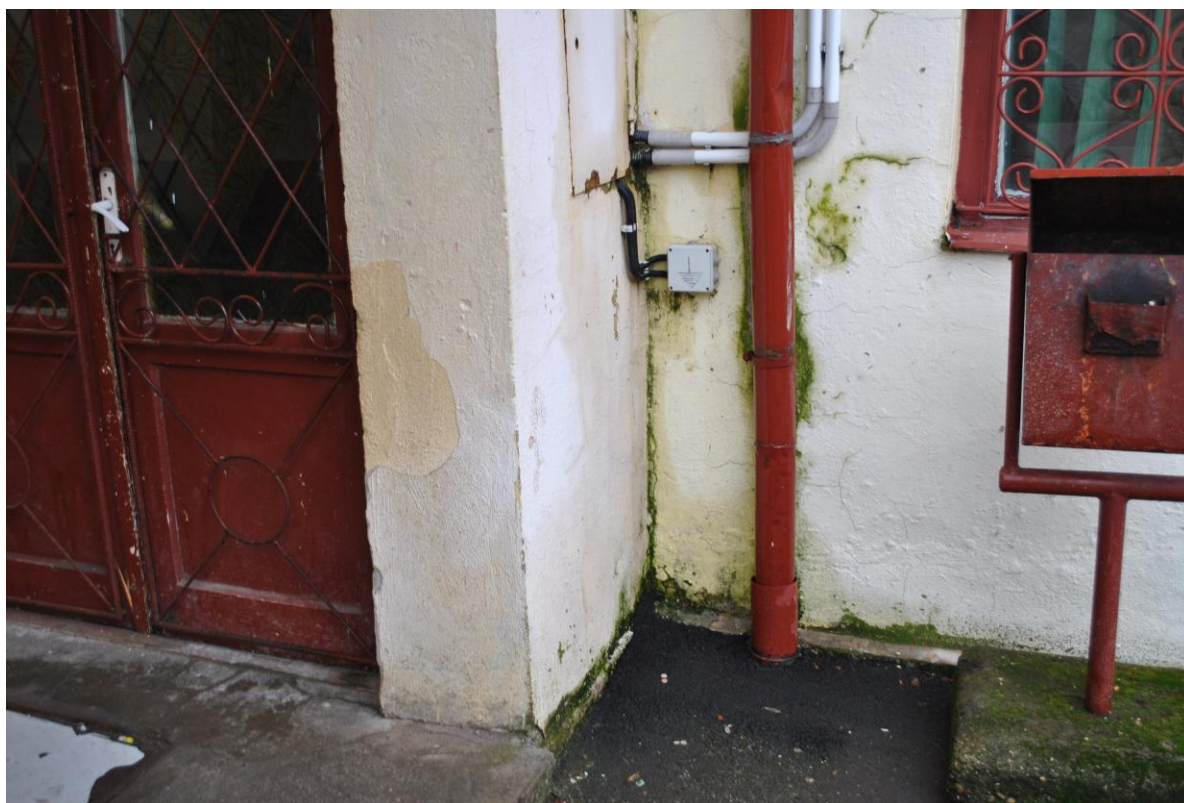
## ACCES SECUNDAR

- usa de acces de la intrarea secundara prezinta degradari datorate duratei lungi de viata, se propune inlocuirea ei cu o usa din tamplarie PVC;
- lambriurile din lemn aplicate pe peretii coridorului etajului 2 din cladirea principala prezinta degradari; astfel, se doreste inlocuirea lor;

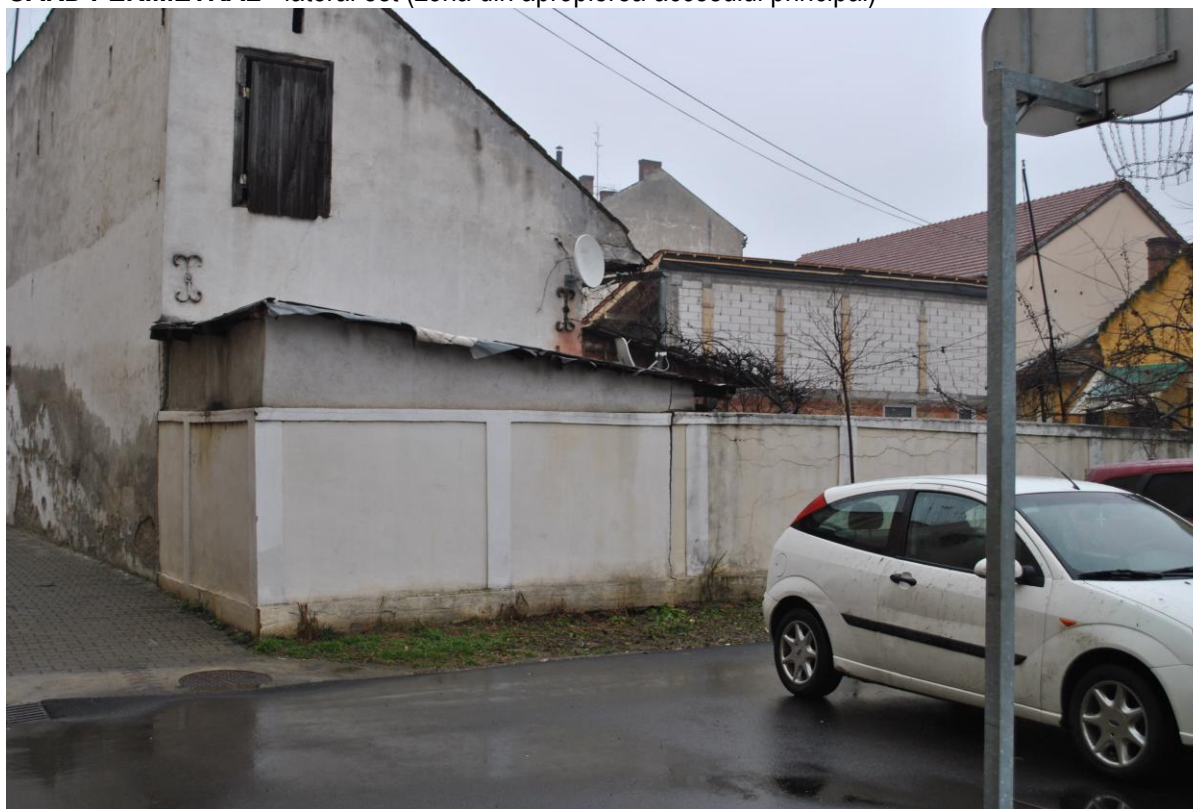
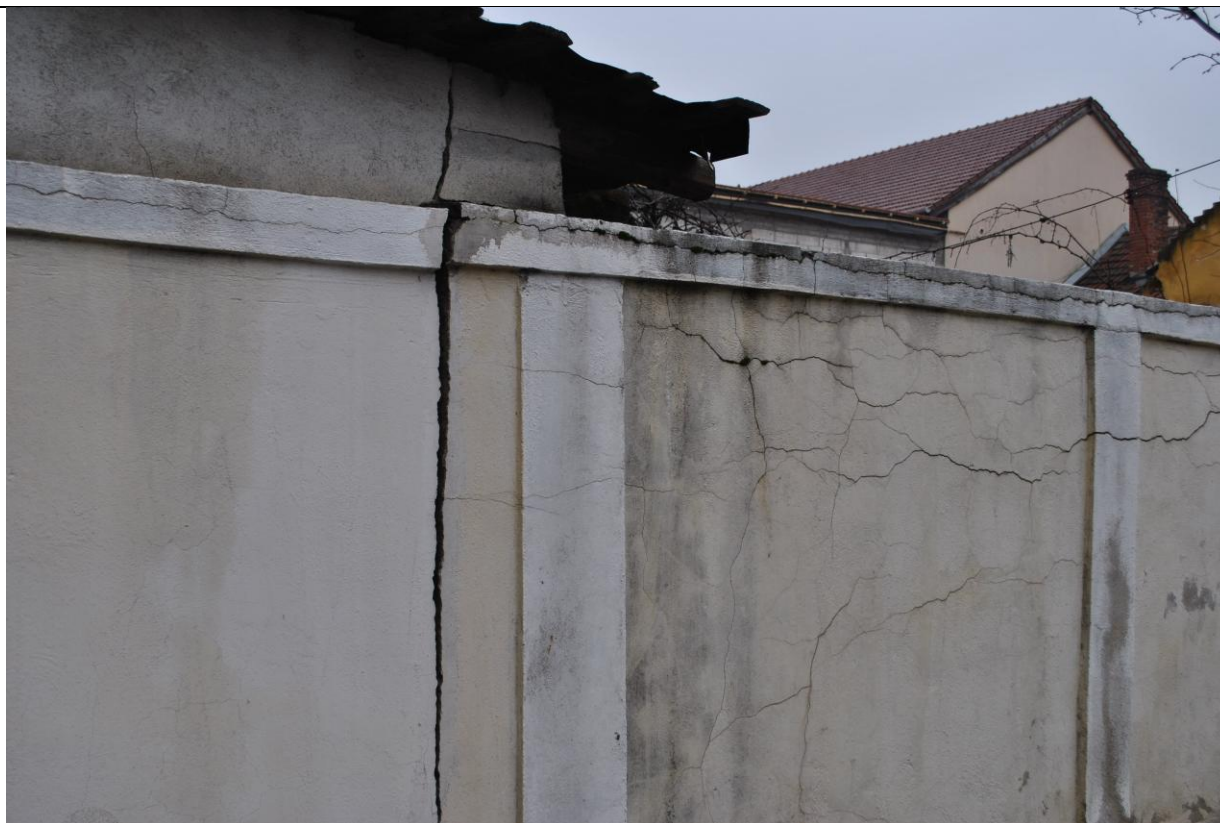
## GARD PERIMETRAL - lateral est (zona din apropierea accesului principal)

- gardul de la frontul stradal nu prezinta degradari la nivel structural, ci doar la nivelul finisajelor, necesitand reconditionarea sa;
- gardul perimetral (exceptie facand gardul de la frontul stradal) a fost contruit in diferite etape si sub diferite modele, prezentand degradari majore care pot pune in pericol siguranta utilizatorilor; se doreste adoptarea unei solutii unitare la nivel estetic;

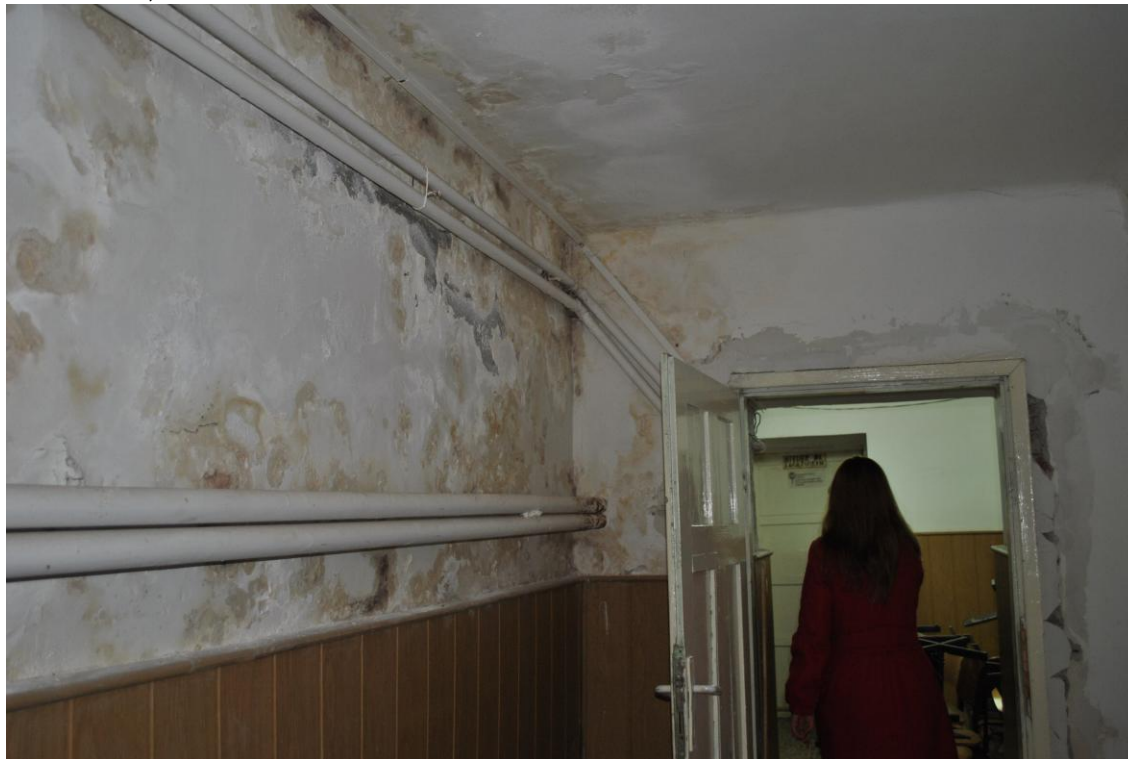
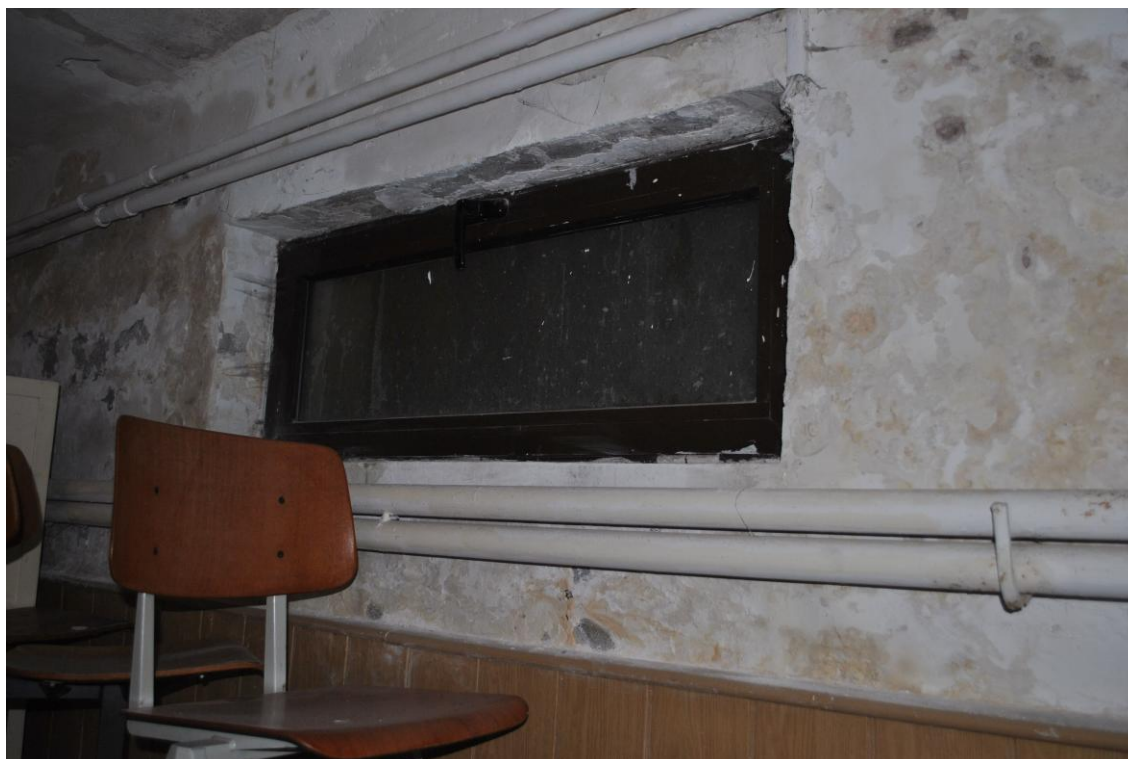
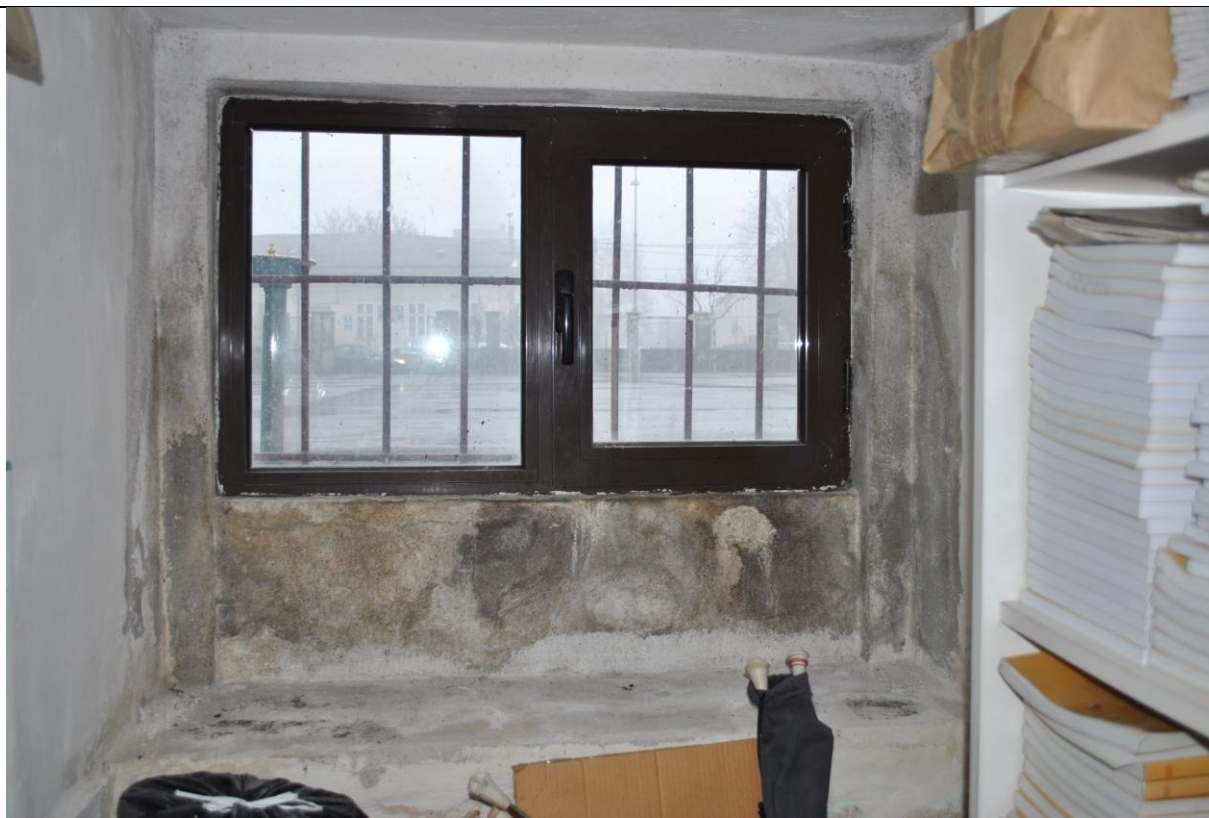
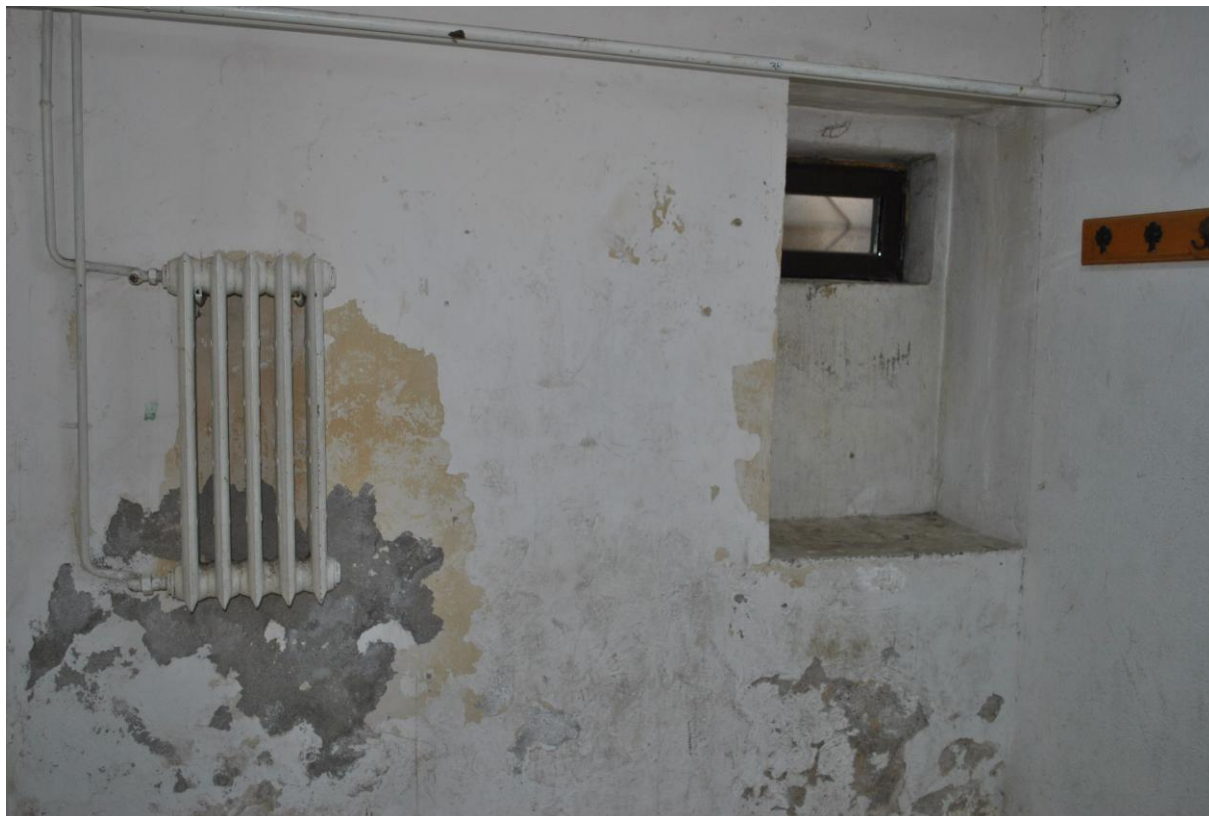
### DEMISOL - CLADIRE PRINCIPALA

- umiditate aparenta la peretii exterior ai demisolului cladirii principale, atat la partea interioara, cat si la cea exterioara;
- mucegai, tencuiala scorojita partial, lambriuri de lemn degradate la peretii demisolului cladirii principale;
- urme de umezeala la nivelul tavanului demisolului cladirii principale;
- in unele locuri la cladirea principala se constata umezeala la nivelul peretilor exteriori in zona imbinarii jgheabului cu burlanul aferent;
- umiditate aparenta pe fatada cladirii principale, in zona bailor, datorate neetanseitatii instalatiilor sau realizarii defectuase a finisajelor;
- tencuiala exterioara este degradata partial la cladirea principala;
- este necesara revizuirea retelei de instalatii pentru ca au fost realizate interventii in etape multiple;

UMIDITATE, MUCEGAI LA NIVELUL PERETILOR EXTERIORI

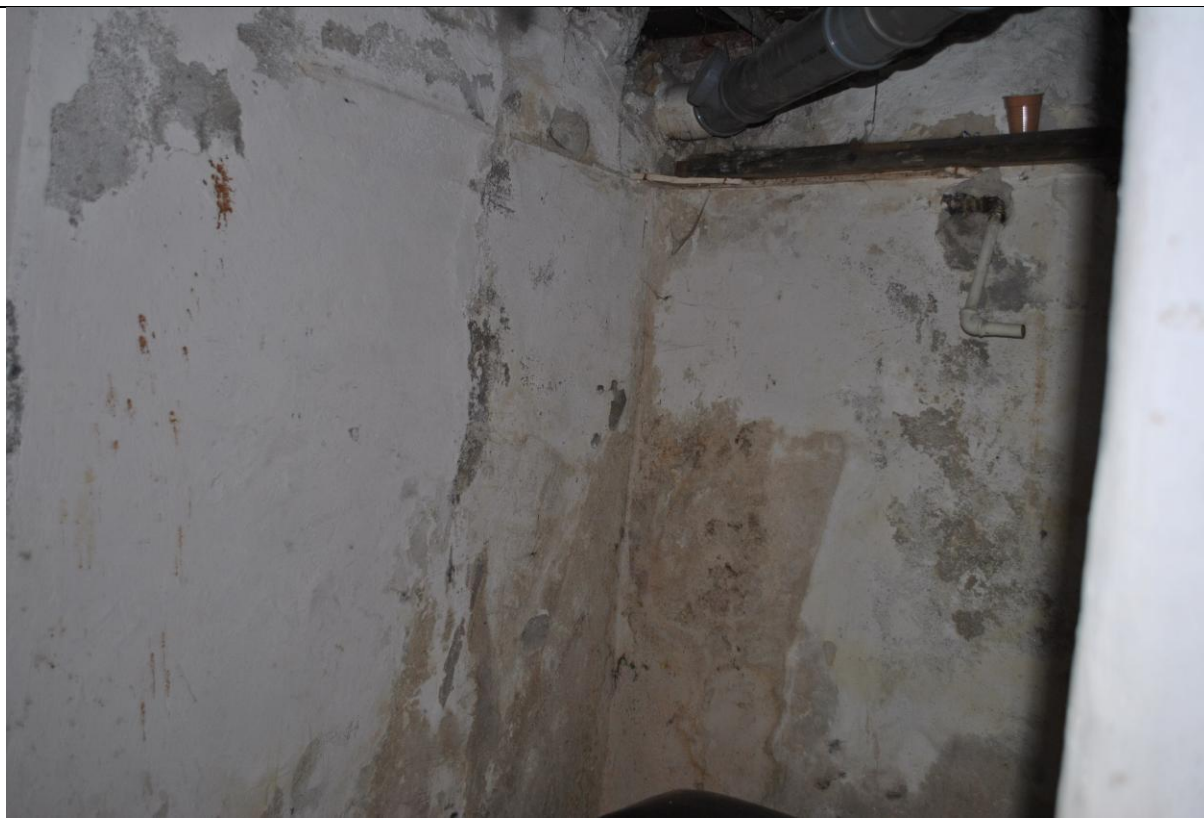
## UMIDITATE LA NIVELUL PERETILOR INTERIORI

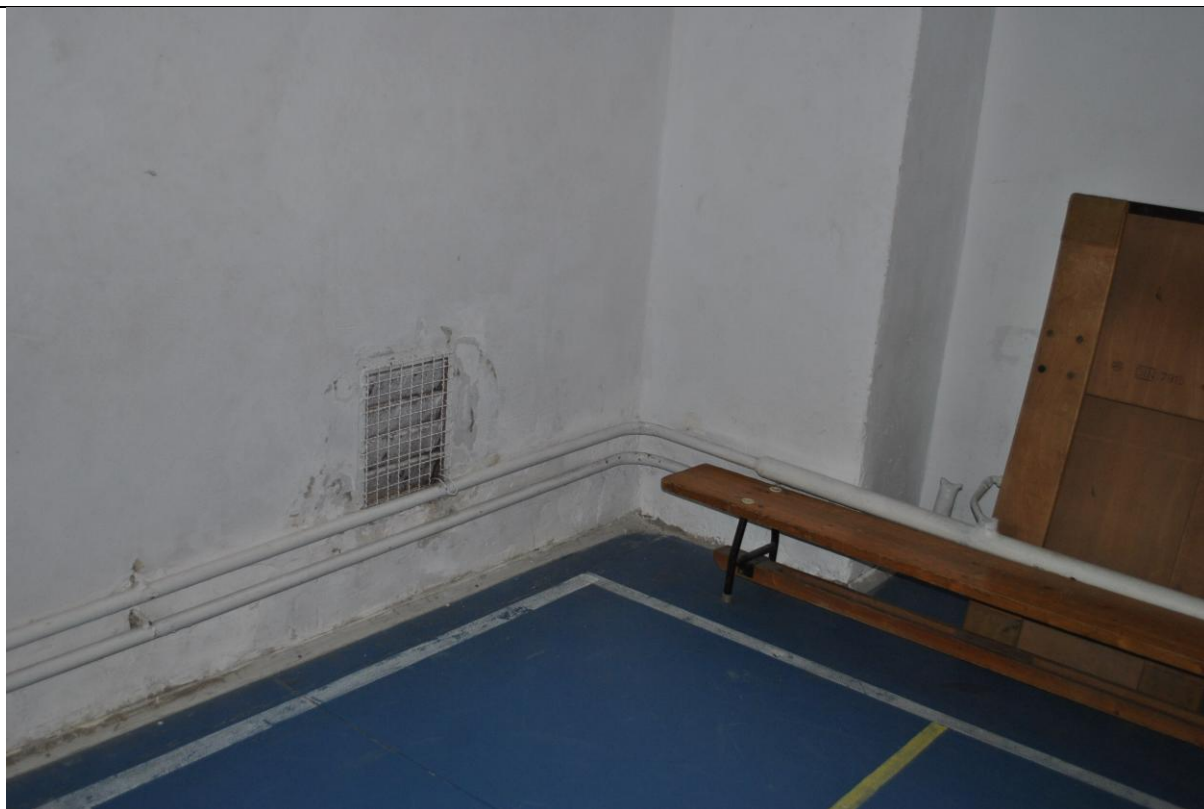
SALA MARE DE SPORT - peretii prezinta urme de umezeala
