HOTĂRÂREA nr. 234  
din 23 aprilie 2019

privind aprobarea documentației tehnico – economice și a indicatorilor tehnico – economici  
ai obiectivului de investiție - DALI „Reabilitare clădire și instalații la Colegiul Csiky Gergely”

**DOCUMENTAR FOTOGRAFIC**  
**PRIMARIA MUNICIPIUL ARAD**  
D.A.L.I. proiect nr. : 01/2016

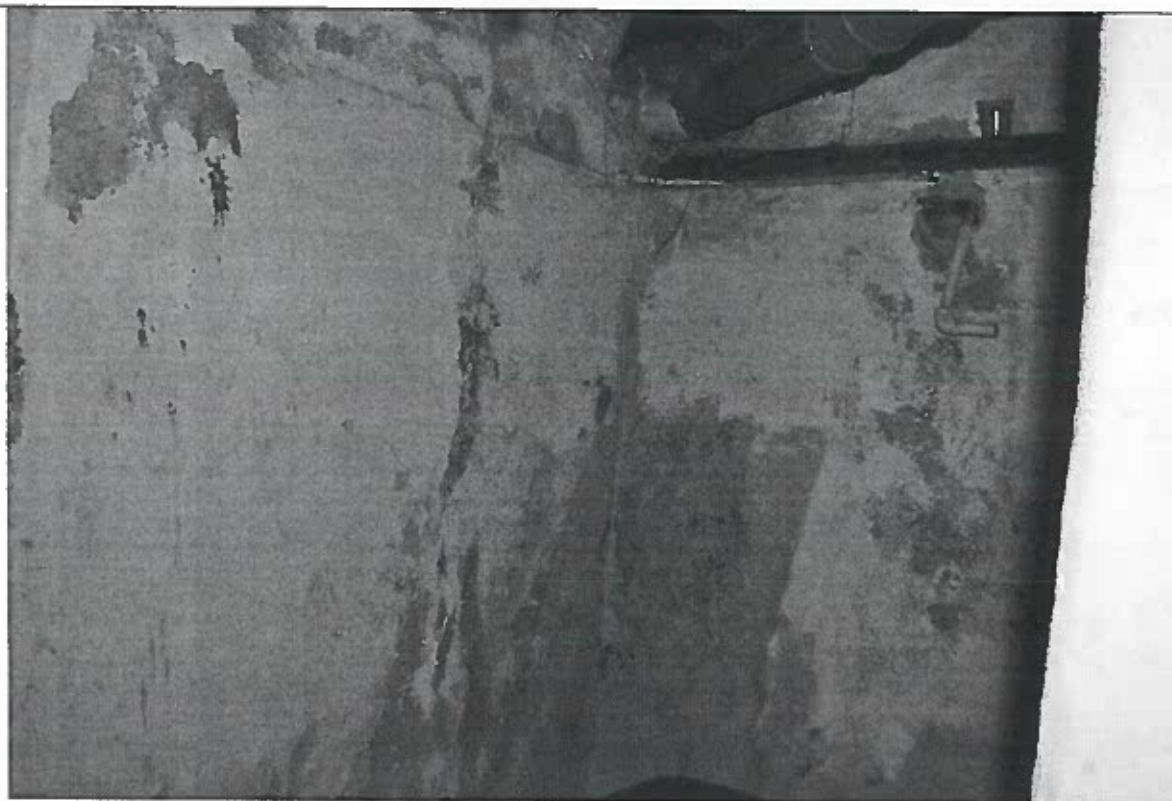
**SALA MARE DE SPORT - peretii prezinta urme de umezeala**

- realizarea pe conturul clădirii a unui canal de drenare a apelor de suprafață având tubul colector sub nivelul pardoselii de subsol,
- identificarea conductelor purtătoare de apă subterane, respectiv în spațiul subsolului care prezintă exfiltrații datorită neetanșeităților, urmată de înlocuirea pieselor și conductelor defecte,
- decaparea tencuielilor afectate de umiditate pe o înălțime de cel puțin 2 m, de la nivelul pardoselii subsolului,
- menținerea suprafețelor de zidărie decapate, în această stare, cel puțin pe perioada sezonului cald, în vederea supunerii la un proces de uscare pe cale naturală, verificând prin măsurători gradul de umiditate la începutul și sfârșitul perioadei,

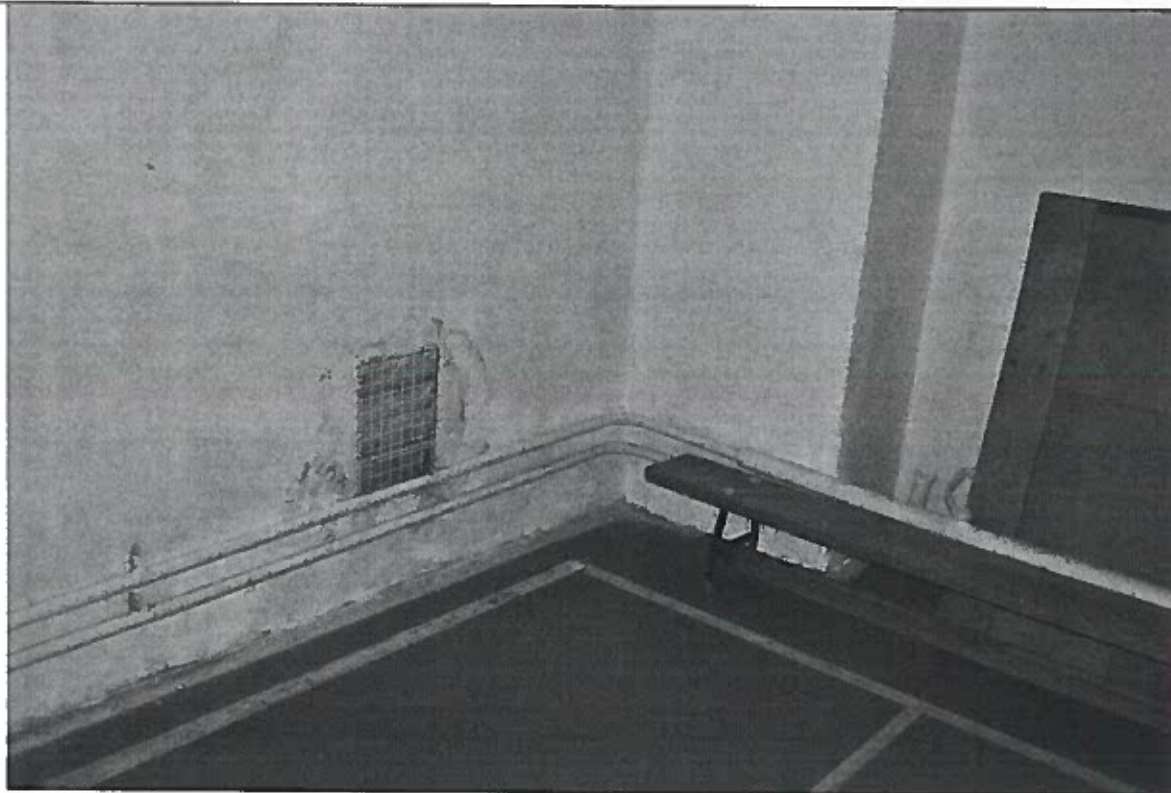
**DEGRADRI STRUCTURALE**
