privind aprobarea D.A.L.I. privind obiectivul de investiție publică  
“Reabilitarea Secției Recuperare, Medicină fizică și Balneologie situată în Arad,  
Piața Mihai Viteazu nr. 7-8”

## EXPERTIZĂ TEHNICĂ

REABILITAREA SECȚIEI RECUPERARE MEDICINĂ FIZICĂ ȘI  
BALNEOLOGIE SITUATĂ ÎN ARAD,PIAȚA MIHAI VITEAZUL NR.7 – 8

**7. ANEXA 1 FOTO A DEFECTELOR LA EXPERTIZA 84/2019**

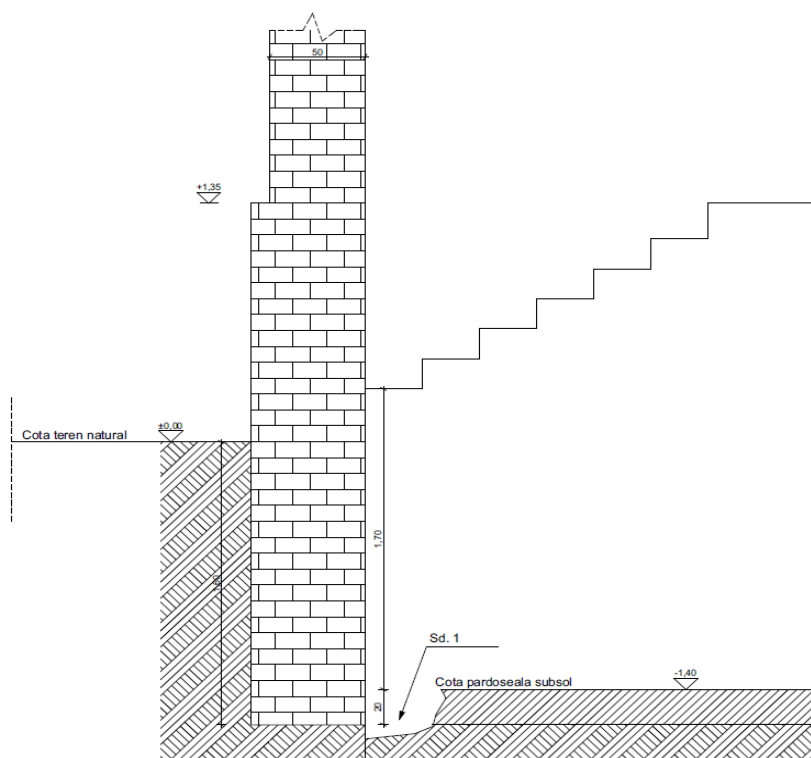
Sd. 1

- Fundația din zona pereților de închidere este executată cărămidă arsă, având adâncimea de fundare  $D_f = -1.60$  m de la cota terenului natural și  $-2.95$  m de la cota  $0,00$  și lățimea  $B=0,60$  m conform Figura 1. Dezvelirea fundației s-a făcut în zona subsolului, în magazie sub scările de la parter. Fundația este așezată la o adâncime de  $-0,20$  m sub cota pardoselii de la subsol după cum se poate vedea și în figura 1 și figura 2 de mai jos.
