H O T Ă R Ă R E A Nr. 510  
din 1 noiembrie 2021

cu privire la modificarea obiectului unor contracte de închiriere cu destinația de locuințe

## EXPERTIZĂ TEHNICĂ DE REZISTENȚĂ [ETS]

Obiectiv: SERVICII DE EXPERTIZARE TEHNICA A  
IMOBILULUI SITUAT IN ARAD, STR. PREPARANDIEI,  
NR. 7, AP. 4, 5, 6, 7, 8, 9, 10

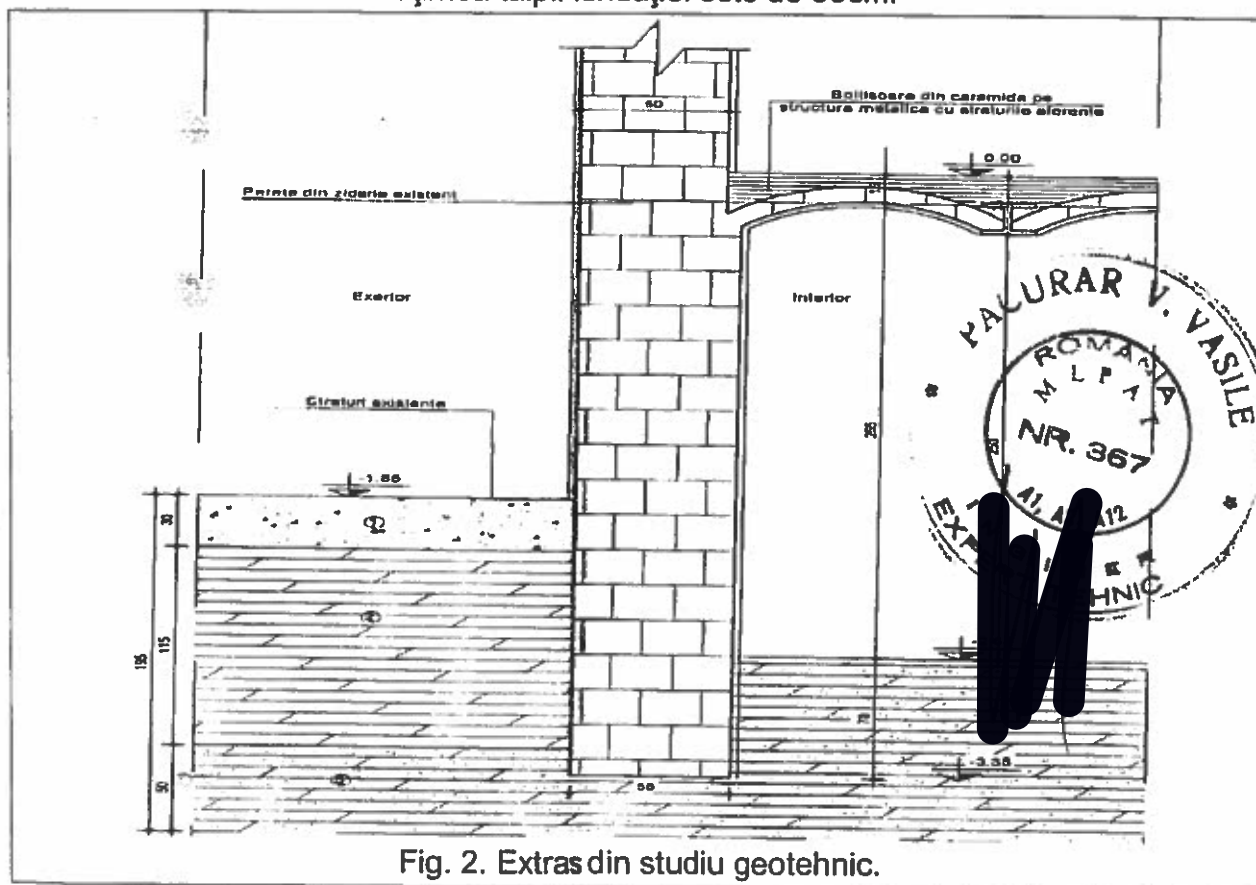
Fig. 2. Extras din studiu geotehnic.

Terenul de fundare este argila nisipoasă prăfoasă interceptată pe intervalul -1,45...-2,00m care din punct de vedere al portanței face parte din categoria terenurilor bune de fundare (cu o presiune convențională de baza de 375 kPa).

Construcția are demisol pe întreaga suprafață iar încastrarea fundațiilor în teren se realizează pe o adâncime de 70cm de la nivelul demisolului, respectiv cca. 1,45m de la cota terenului exterior. Lățimea tălpii fundației este de 55cm.

Terenul nu este încadrat de către geolog în categoria pământurilor cu umflări și contracții mari.
