HOTĂRÂREA nr. 302  
din 16 iulie 2018

privind aprobarea documentației tehnico – economice a obiectivului de investiție:  
„DALI - Reparații capitale bazine și reabilitare alei pietonale,  
platforme dale - zona I – Ștrand Neptun Arad”-actualizare

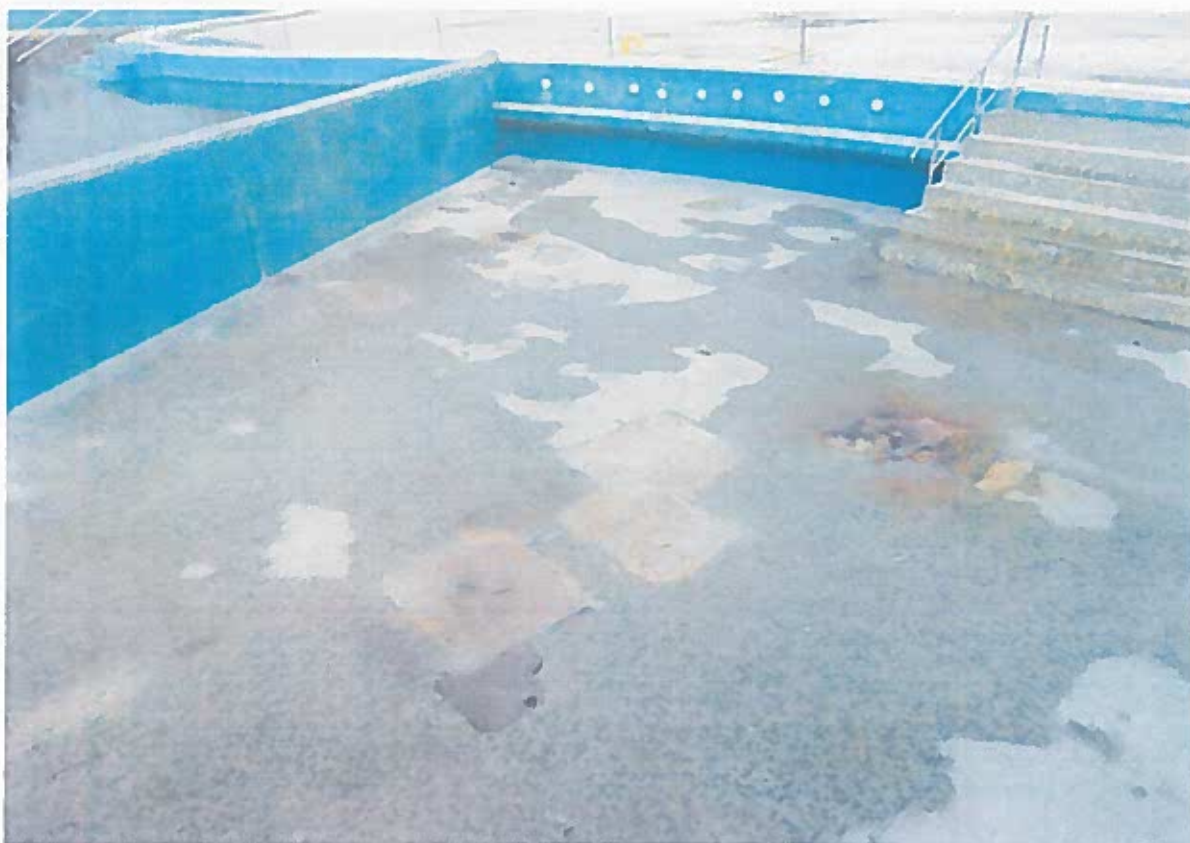
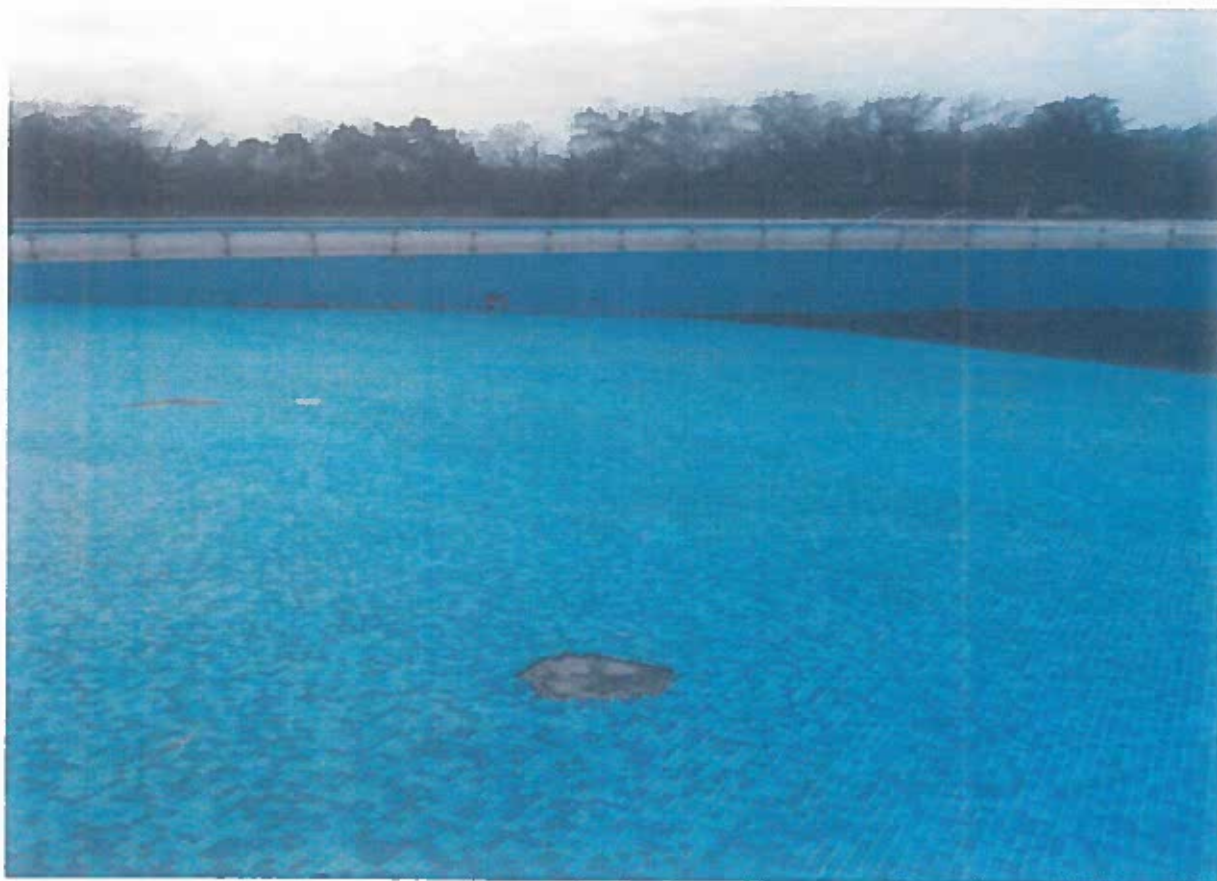
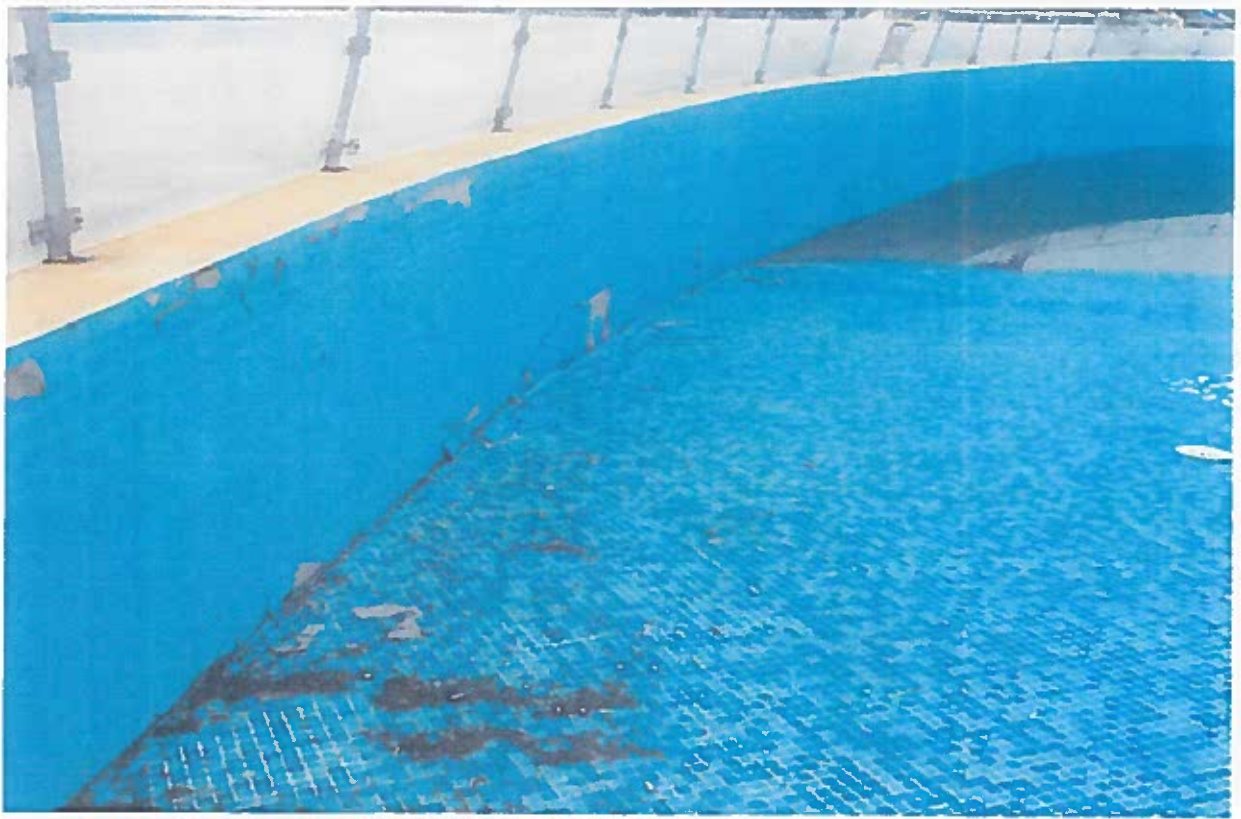
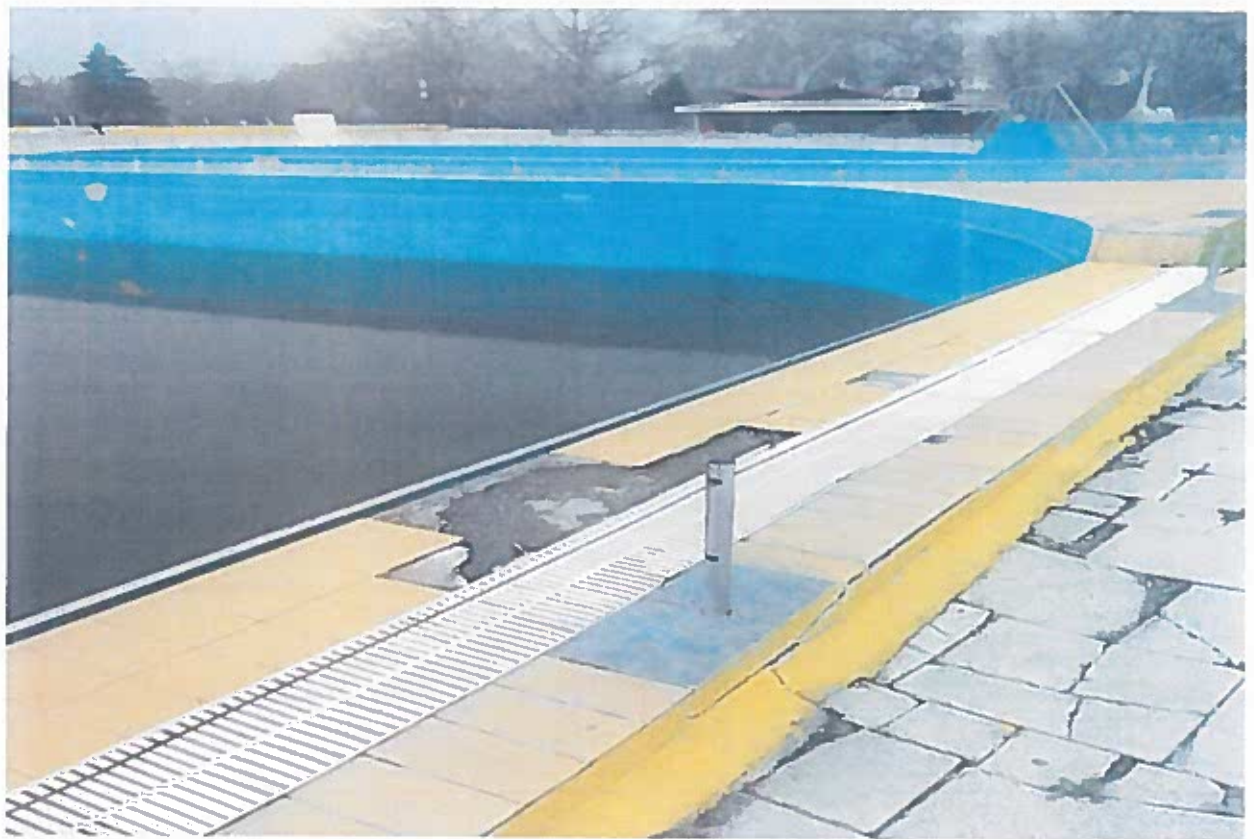
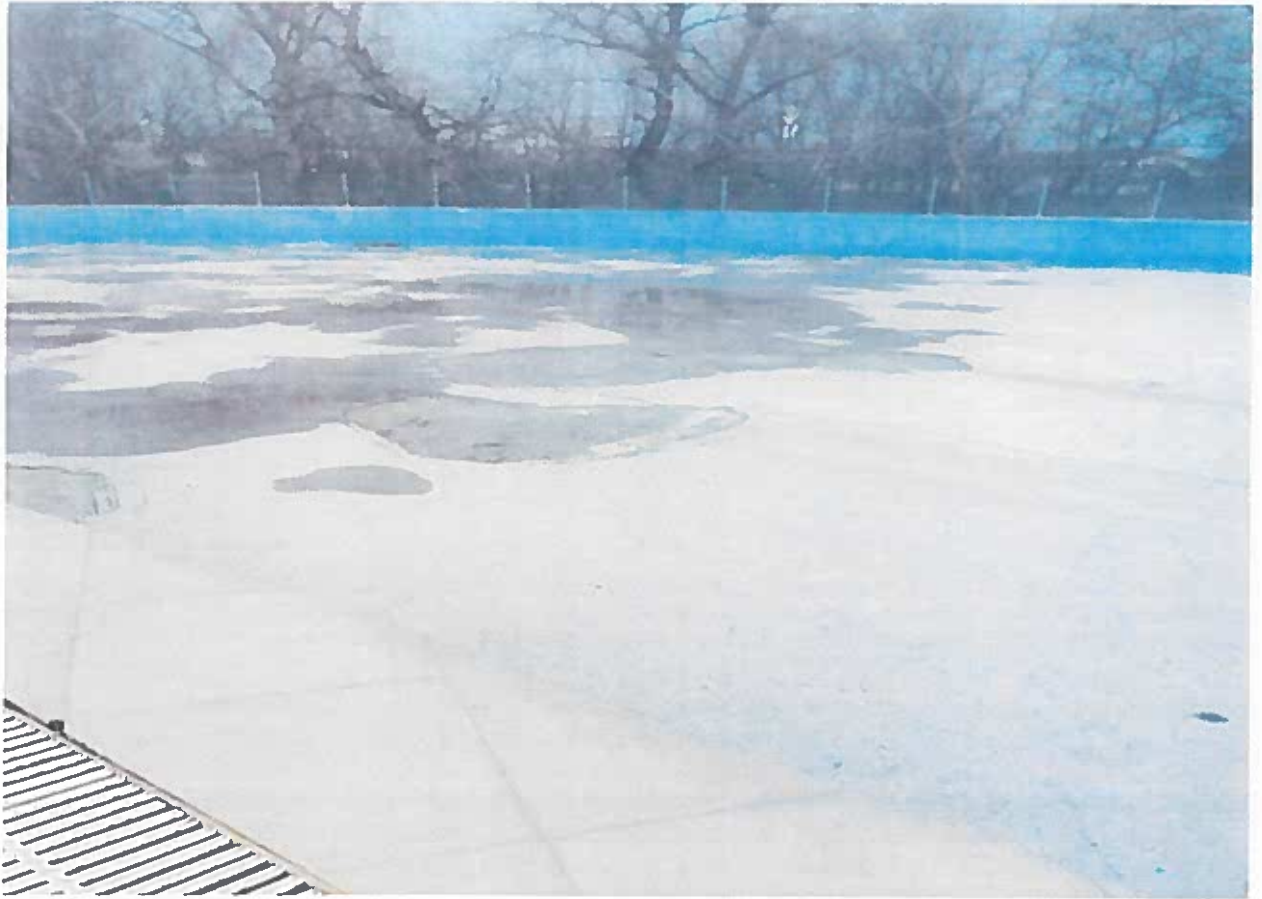
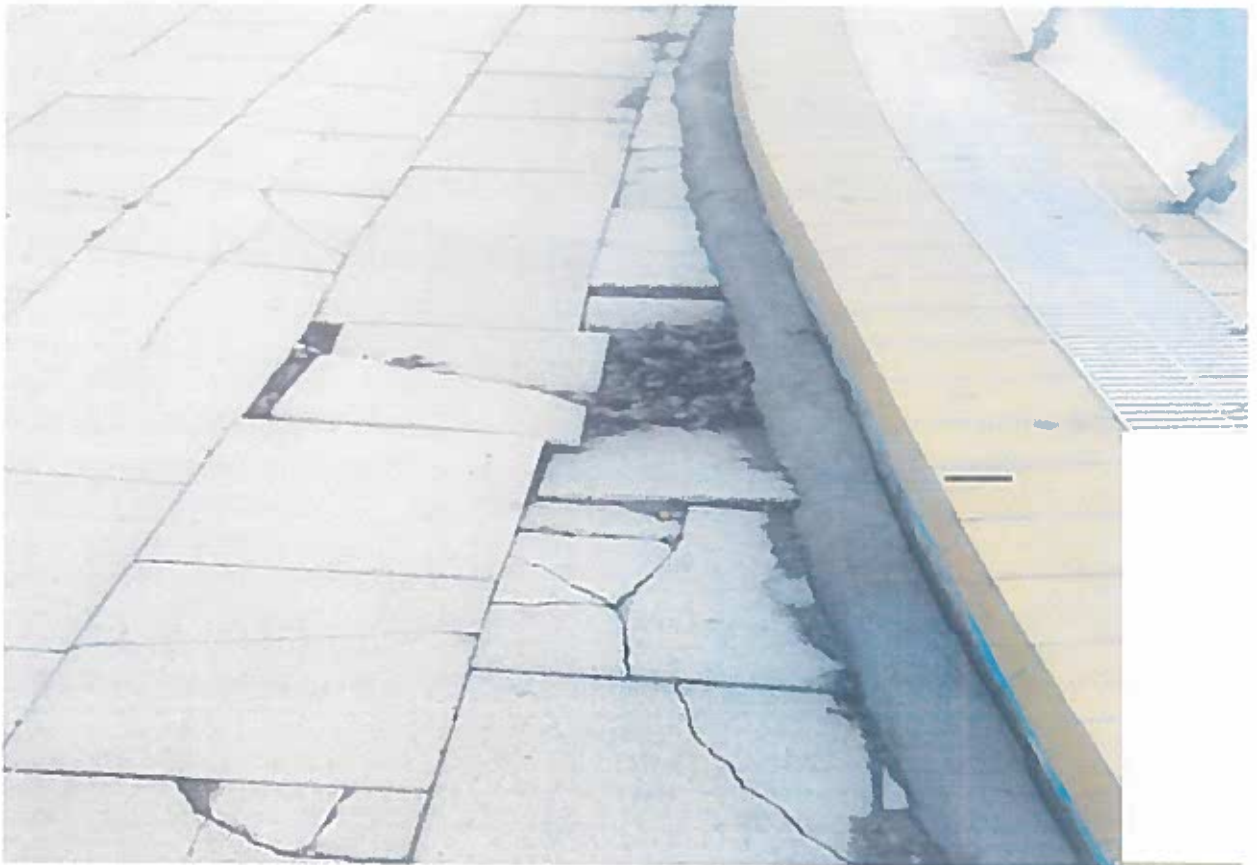
Problemele apar la partea de finisaj a suprafețelor, care în timp (datorită unor cauze diverse, între care amintim : acțiunea unor factori externi – în special la bazinele de apă termală, dar și datorită nerespectării procedurilor de aplicare a suprafețelor aflate în contact cu apă – la bazinele cu apă normală) au dus la deteriorarea acestora și crează un disconfort pentru cetățenii localității ce frecventează acest loc de distracție.

În timp, pe lângă disconfortul creat vizitatorilor, pot apărea și fisuri de profunzime în cazul în care nu se remediază defectele de suprafață aparute, intervenții la structura existentă.

- placajul ceramic deteriorat de pe fundul bazinului, prezentând defecte de integritate,
- exfolieri locale și bășici a peliculei de vopsea de pe tencuiala pereților bazinului,
- defecte locale ale tencuiei din mortar de ciment de pe peretele bazinului,
- denivelări ale fundului bazinului cauzând bălțiri locale de apă.
