Denumirea lucrării: Raport de expertiză tehnică: Reabilitare clădire  
Teatrul de Marionete Arad.

Obiect: Teatrul de Marionete Arad.

Adresa: Municipiul Arad, str. Episcopiei nr. 15, CF 325578

Nr. Expertiză: 2504/2025

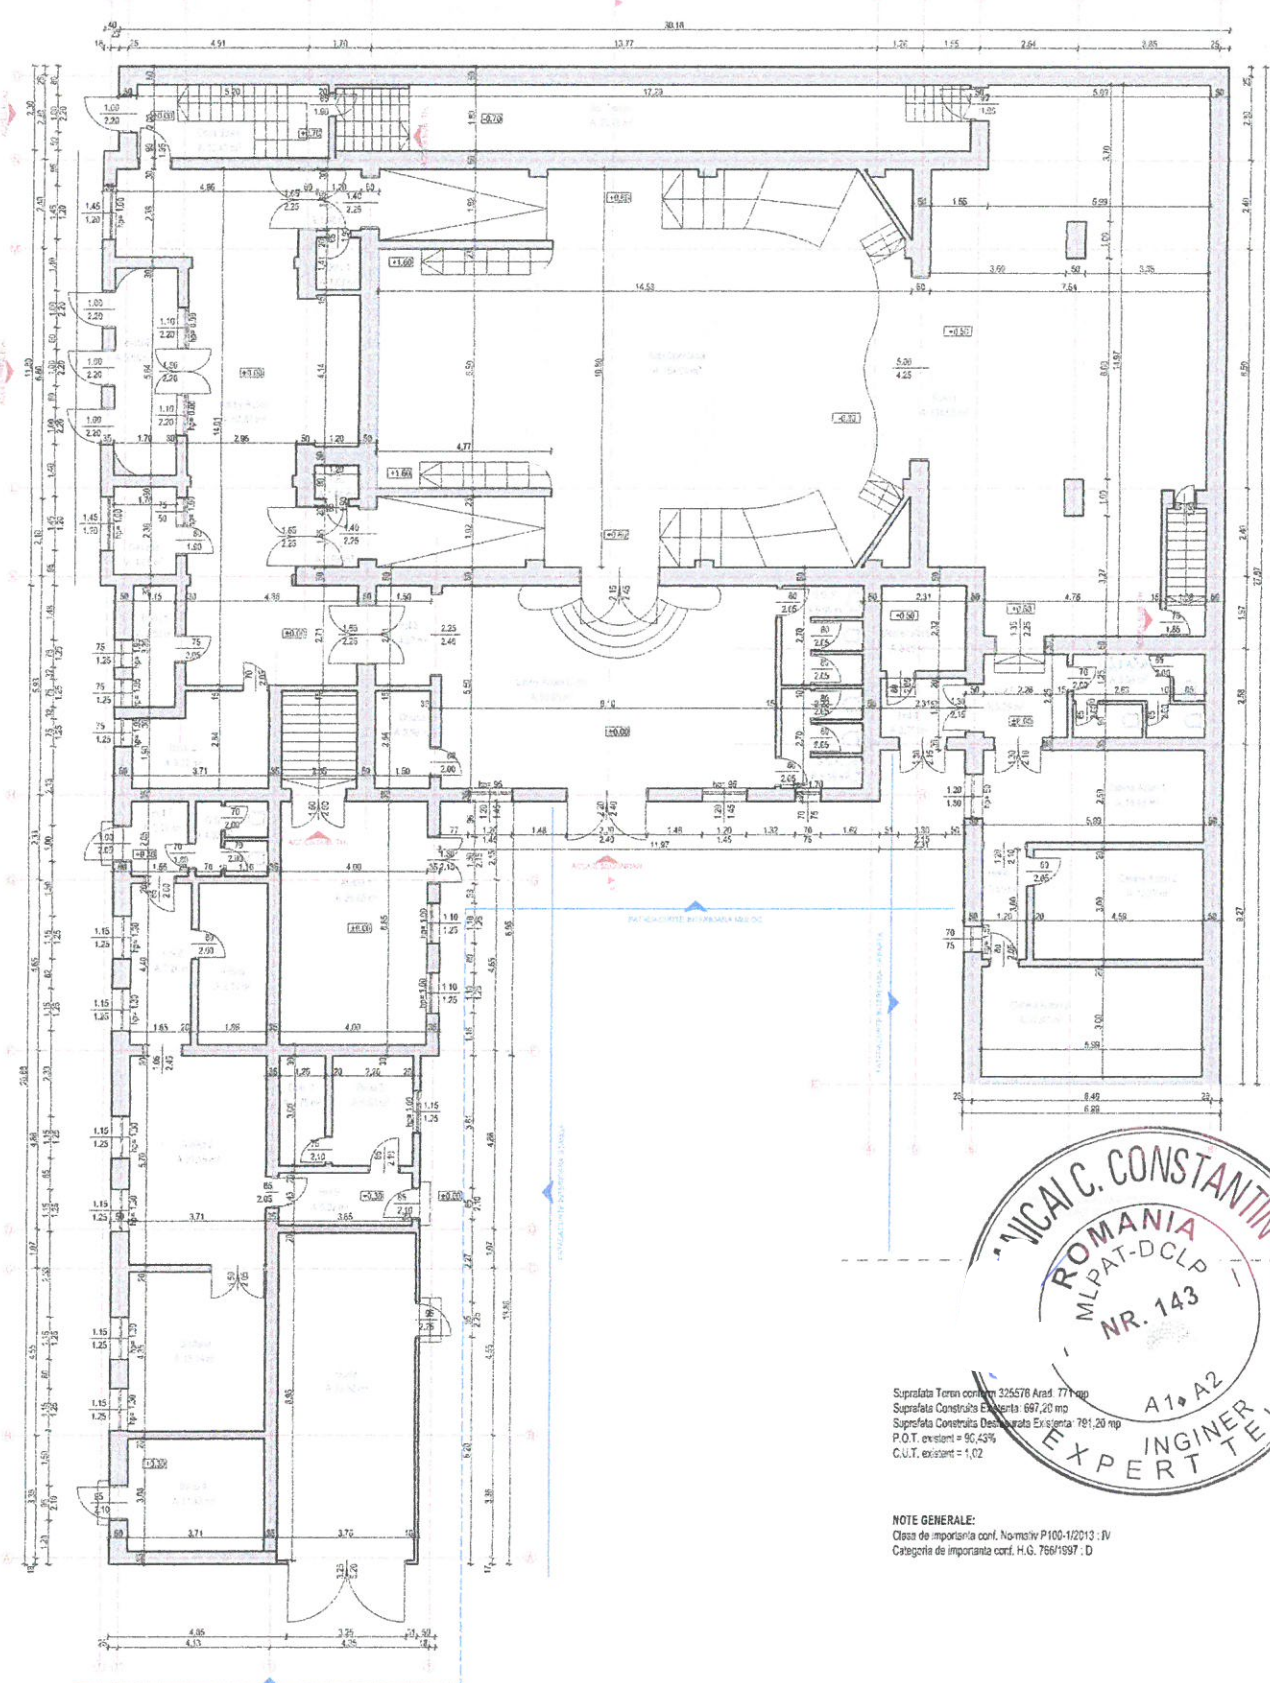
Suprafata Teren construit 325678 Arad. 77 mp  
 Suprafata Construita Existent 697,20 mp  
 Suprafata Construita Destruata Existent 781,20 mp  
 P.O.T. existent = 90,45%  
 C.U.T. existent = 1,02
